アーバンクボタ・MARCH 2003 特集＝液状化・流動化

特集＝液状化・流動化

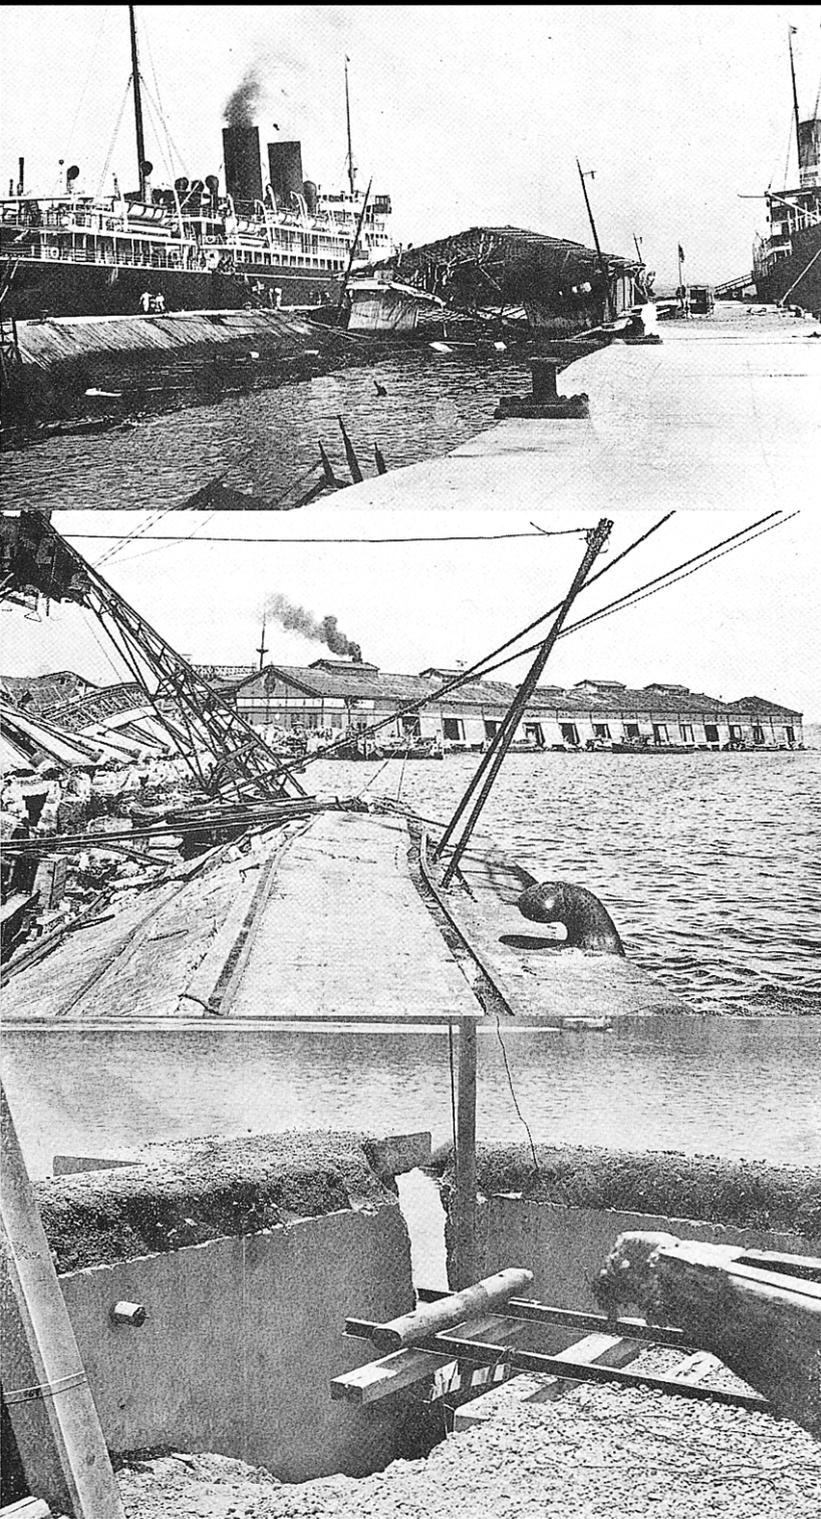
上の写真3点は、大正12年(1923)の関東大震災の被災状況を克明に調査した震災予防評議会によってまとめられた「震災予防調査会報告 第100号(丁)」(1925年刊)に掲載された写真で、〔上：第97／横濱港大棧橋の被害。中：第93／横濱港第3・4号岸壁の崩壊。下：第99／横須賀港B1突堤先端部の震害〕となっている。この当時は、まだ液状化・流動化の概念はなかったが、これらの被害写真は、阪神淡路大震災時の被害状況と酷似し、これらが液状化・流動化による被害であったことがわかる。

上：護岸内側が陥没し、水中に没した。阪神淡路大震災でも多くの波止場で同様な被害が見られた（p. 44①②, p. 45㉔写真など）。

中：護岸が海側へ移動・崩壊し、建物の基礎が海側へ移動し倒壊した。阪神淡路大震災では小野浜町の突堤で同じ被害が見られた（p. 45⑩写真など）。

下：突堤の先端部が海側へ傾動・陥没した。近年の大きな地震の際、多くの突堤で同様な被害が見られる（p. 44⑮, p. 45㉕写真など）。

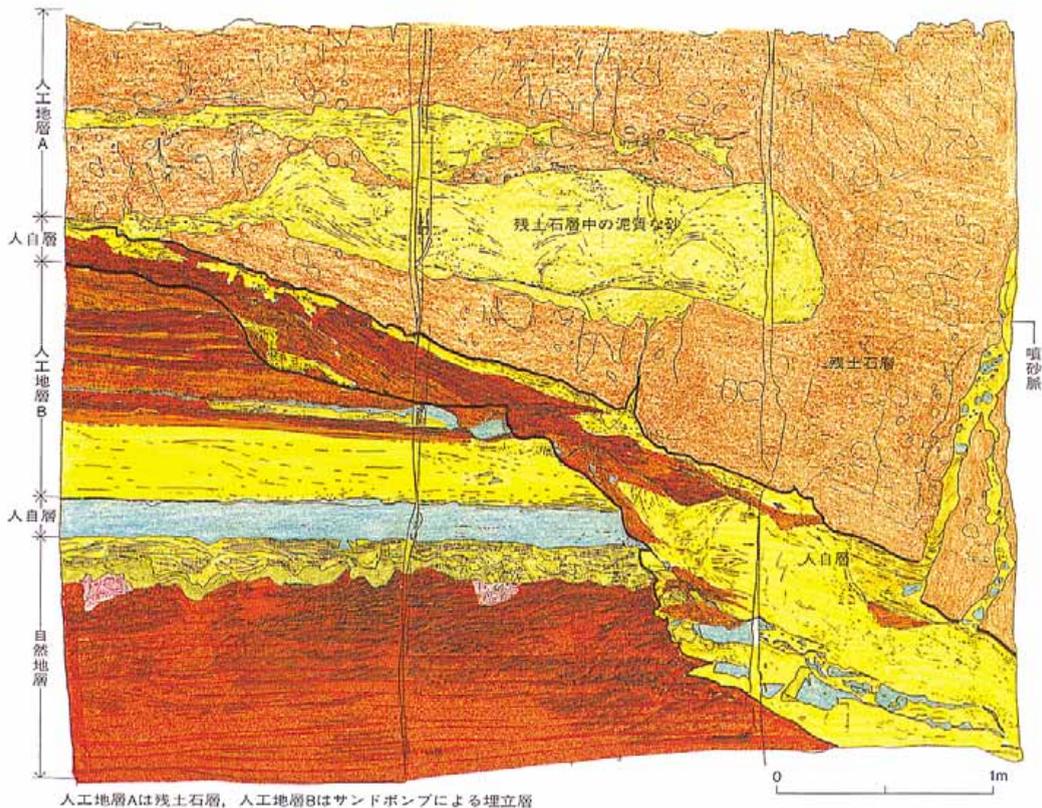
図2・9—連続的な長い亀裂・噴砂発地点の地層断面

そして、図2・9で亀裂・噴砂の発生状況を見ますと、亀裂は残土石層の縁にそって生じていて、この亀裂による噴砂脈をたどると、一番ゆる詰まりになっていた人自層のところ部分が部分的に液状化し、それが流動化して上へ噴出しているのがわかりました。

この場合、大局的にみれば、ゆる詰まりの薄い人自層を境にして、上方が水を通しにくい泥質な人工地層、下方が水を通しやすい砂質な人工地層で、このような性質の異なる地層の境界の部分で液状化が起きたともみなせます。その結果、埋立層を掘削した範囲が馬蹄形状の長大な亀裂・噴砂となって地表にあらわれたのです。このように層と層の境目のところは、いろいろなことが原因で液状化しやすい条件が、知らず知らずのうちにつくられている場合が多いように思います。

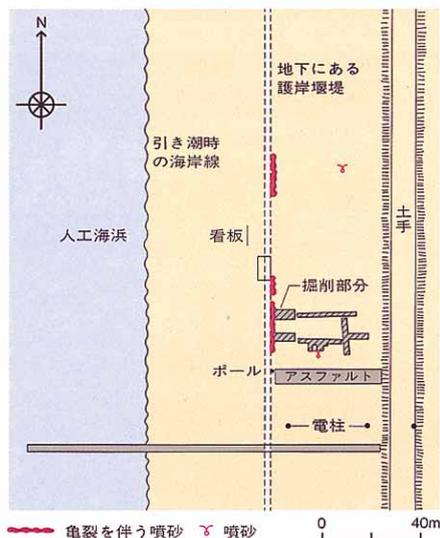
図2・11-幕張の浜に現れた亀裂・噴砂

幕張の埋立地で起きた亀裂や噴砂の箇所を平面図にプロットしますと、図2・11のようになります。図のように、海岸線よりも40mほど入ったところに直線状の亀裂ができ、そこから砂が噴き出しています。また、そこから少し内陸側にも噴砂がみられますが、亀裂から

何の変哲もないこのような場所に、どうしても直線状の亀裂ができるのか、それが不思議だったので、亀裂ができた箇所を掘ってみました。そうしますと、この亀裂の直下には、埋立地をつくったときの堤防(堰堤)が隠れていたのです。そして、この堰堤より陸側の方だけに液状化・流動化が起きていて、海側には亀裂も噴砂も全くみられません。

このように堰堤内側では、液状化・流動化しやすい条件が備わっているのに、地下水の上昇通路にあたる堰堤の縁沿いに亀裂ができ、砂が噴出するという事になったのです。

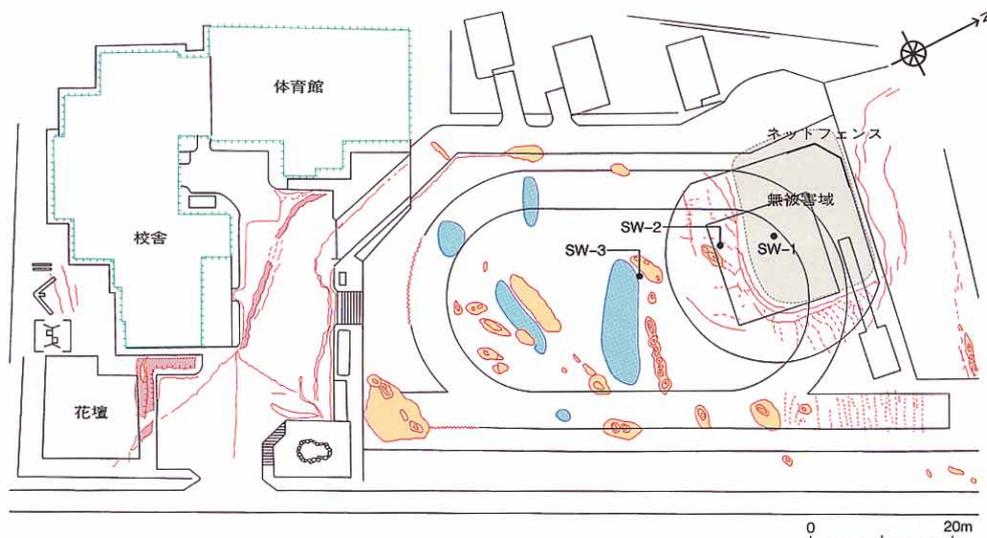
図2・21—中の沢小学校の液状化・流動化被害分布と簡易ボーリング地点

図2・21は、砂丘上にある中の沢小学校での被害状況です。図のオレンジ色が噴砂したところ、アカ色が亀裂、青色が大きく沈下した部分です。被害はグラウンド全体に広がっているかにみえますが、ところが右端のバックネット周辺部分だけは全く被害を受けていません。一方、杭基礎の入った鉄筋コンクリートの校舎は、急激な地盤沈下のため約60~80cmほど抜け上がりました。

この地域周辺では、砂鉄採取のために地表から深さ約4mほどまでを掘削し、掘った部分を砂鉄を選別したあとの砂で埋め戻しています(注8)。ただ、中の沢小学校の教員の方からは、被害のなかったバックネット周辺部分は、以前には校舎があったところで、この場所では砂鉄採取をしていなかったという貴重な話を聞くことができました。そこで、図のSW-1、SW-2、SW-3の地点で、スウェーデン式貫入試験を行って地層の硬さを調べ、ハンドオーガーで地層を採取して地下の状態を調べました。こうして得られた断面が図2・22です。図で黄色は砂鉄採取後に埋め戻した人工地層、薄い茶色は自然に堆積したままの地層(砂鉄層)です。地下水位は深度約1.5mで、被害部分の亀裂は深さ1m以深まで続いています。これらのことと地表での被害分布からみると、砂鉄採取後に埋め戻した人工地層が、地下水位以下の部分で液状化・流動化したと結論できます(注9)。

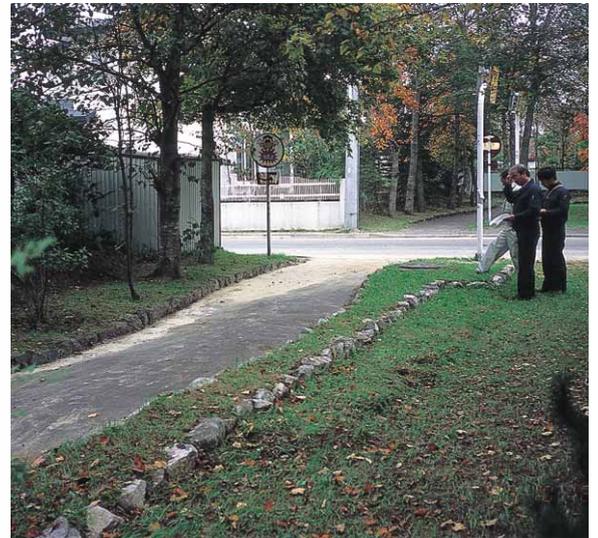
写真3・5－火山灰質細粒砂の噴砂

道路の上に一面に広がる白いものが噴出した火山灰質細粒砂。人の足元付近にみられる亀裂を境に写真中央部の地面がわずかに隆起している。これは地下の防火水槽が浮上したことによる。〈写真：千葉県地質環境研究室〉。

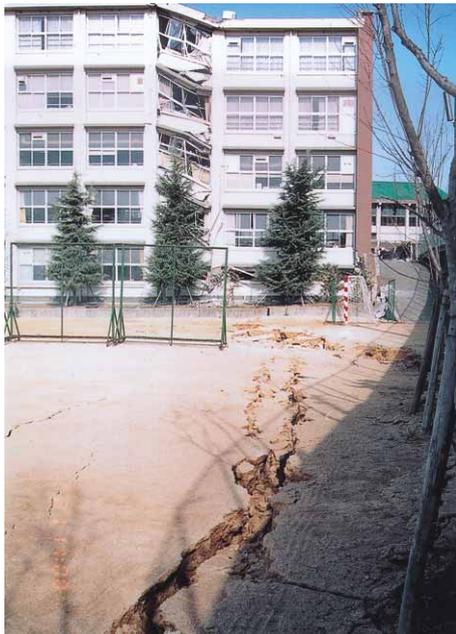
写真4・1―特別教室棟東端部の破壊とグラウンドに生じた亀裂

写真4・1は、この高校の鉄筋コンクリート造の5階建て校舎(特別教室棟)の東端部が破壊したときのものです。場所は、図4・6でAと記したところで、ここは、丘陵の谷沿いに南北に細長い2つのため池が連なっていました。上流側のため池を埋立て、公立の高校が建てられました。下流側のため池は現在も残っていて、新池と呼ばれています。

校舎は、図の旧ため池の輪郭からわかるように、旧ため池と自然地層の部分とにまたがる恰好で建てられていました。今回の地震ではすべての校舎にかなりの被害がでましたが、特に被害の激しかったのが写真の特別教室棟で、東端の3スパン(梁間)目の各階の基礎梁がすべて破壊し、東側2スパンの1階部分の柱が潰れて4層となりました。グラウンドには、谷に平行な南北方向の亀裂が何本も走り、その亀裂からは青みを帯びた中粒～細粒砂が噴出し、液状化・流動化しているのが認められました。なかでも最も大きな亀裂はグラウンド東端を南北に走るもので、これは、特別教室棟東端部の崩落した部分へと続いています。この亀裂部分は、旧ため池と外側の自然地層とのほぼ境界部にあたっています。

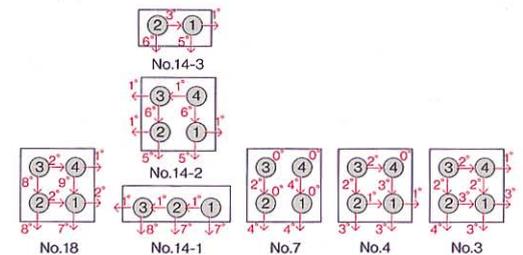
図4・13―杭頭の傾斜方向および傾斜角

杭はφ350mmのPC杭で、G.L. -9mまで打ち込まれ、大阪層群中の砂礫層に支持されています。これらの杭の破壊状況を見るために西田先生らは、図4・12に示す7カ所のフーチングについて、計25本の杭の掘り出し調査を行っております。その結果が図4・13で、すべての杭の杭頭が主として南方向に傾斜し、その斜面角は西側の杭ほど顕著です。またいずれの杭も、フーチングと杭頭の間に隙間あるいは杭頭付近にほぼ水平なクラックが生じていました。西方向への杭の傾斜が少ないのは、側方流動による土圧は作用したものの、校舎東端部の杭基礎が大阪層群の地山にしっかりと固定されていたことと、東西方向の杭列の群杭効果によって動きが制約されたためと考え

また杭の非破壊検査からは、東端の一部の杭をのぞき、それ以西のほとんどの杭が大阪層群と沖積層の境界付近で全断面に破損が生じていると判断され、杭の傾斜角が大きいことから、この境界付近では杭が南向きにくの字型に折れ曲がっていると推定されています。

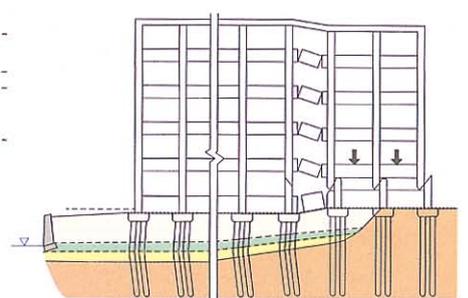
図4・14―特別教室棟の破壊を示す図

これらの事実から、特別教室棟の破壊過程は次のように結論されています。地震に伴って沖積層の砂層が液状化・流動化し、この層がすべり面となって埋立層が西と南に側方移動し、また沈下した。そのため特別教室棟では、東側2スパン以西の埋立層部分の杭が西側および南側に押されて大きく破損し、上部の建物は10cm沈下し、また杭と一緒に反時計回りに回転した。一方、東側2スパンを支える杭は大阪層群の地山に固定されて不動なため、東側3スパン目の基礎梁に応力が集中してこれが破壊し、同時に東側2スパンの1階柱に大きな曲げモーメントと剪断力が加わってこれが崩壊した(図4・14)。

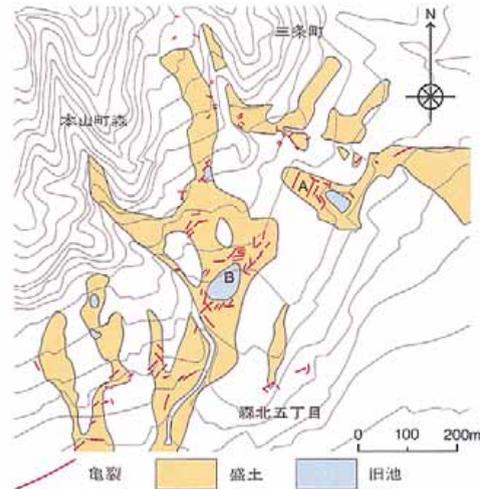
図4・16－芦屋市三条町周辺の亀裂分布と盛土地域
 <升本, 1996>

図4・16は、現在の地形図上に、今回の地震で発生した地表の亀裂を描き込み、さらに上述の2つの地形図の比較から求めた谷埋め盛土の分布域とため池跡地を示したものです。この図に見るように、地震による顕著な亀裂は盛土部分やため池跡地に集中しています。その状態を現地で調べますと、これらの亀裂のほとんどが盛土と切土の境界部、あるいはため池跡地の境界部に沿うように発生し、それらの亀裂を境に盛土がブロック状にすべり出しています。

1m, 水平方向では最大3.5mも南東側にすべり出しています。また図のBの部分は、ため池跡地に生じた亀裂・沈下で、ここでは、旧ため池の縁に沿って亀裂が発生し、旧ため池側が約1mも沈下しました。

今回の地震では、震災の帯に象徴される強震動域が出現したために、以上のような亀裂や地盤のずれ動きもすべて強震動によるものと片づけられがちですが、実際には、図のようにこれらの亀裂は盛土部分で生じていて、隣接する自然地層の部分ではほとんど発生していないのです。1978年の宮城沖地震以降、丘陵や山麓の盛土造成地の危険性については何度となく指摘されているのですが、残念なことに、こうした危険をはらむ宅地が何の抑止策も講じられることなく高価で売買されているのが現状のように思います。

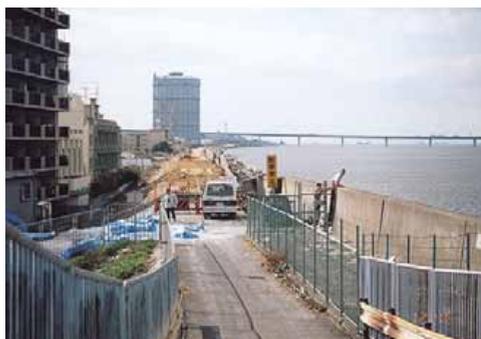
写真4・3—淀川左岸堤防の崩壊

写真4・3(図4・20)は，大阪の此花区西島で淀川の左岸堤防が崩壊したものです。ここは，旧中津川の河口にあたり，明治以降に埋立てられた場所ですが，堤防南側一帯では液状化による家屋の損壊が著しく，杭基礎の建物は約10cmほど抜け上がり，直接基礎の建物の多くは不等沈下して大きく損傷しました。淀川左岸堤防は約2kmにわたって崩壊し，最も大きいところでは堤防が3mも陥没し，天端の波除けのパラペットも倒れました。その結果，水面より8.1m高かった堤防が3.5mの高さにまで落ち込みました。仮に地震で津波が発生し，崩壊した堤防から水が溢れだしていたと想定すれば，JR大阪駅を含む大阪市北区の西半分と，福島区，此花区の全域が浸水するという

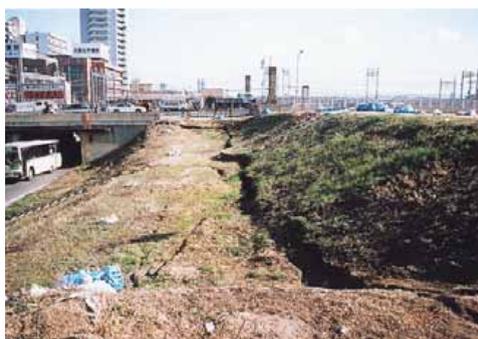
写真4・4—淀川右岸堤防に発生した亀裂

また写真4・4(図4・20)は，淀川区十三付近の淀川右岸堤防の北側に発生した亀裂で，この亀裂により堤防北面には上下に最大30cmのズレが生じています。そして堤防北側周辺でも液状化被害が多く見られました。この場所は埋立地ではなく，自然地層で占められますが，ただ旧中津川の河道にあたり緩い土砂が堆積しています。しかも，現在の河道からは旧河道ぞいに水が浸透しやすいらしく，液状化・流動化を起こしやすい条件を備えていたようです。谷埋め盛土やため池跡地と同様に，旧河道についても液状化・流動化が起きないよう十分な配慮が必要でしょう。
