大涌谷・早雲山

黒田和男 = 地質調査所環境地質部水資源課長

大涌谷および早雲山周辺の地形・地質

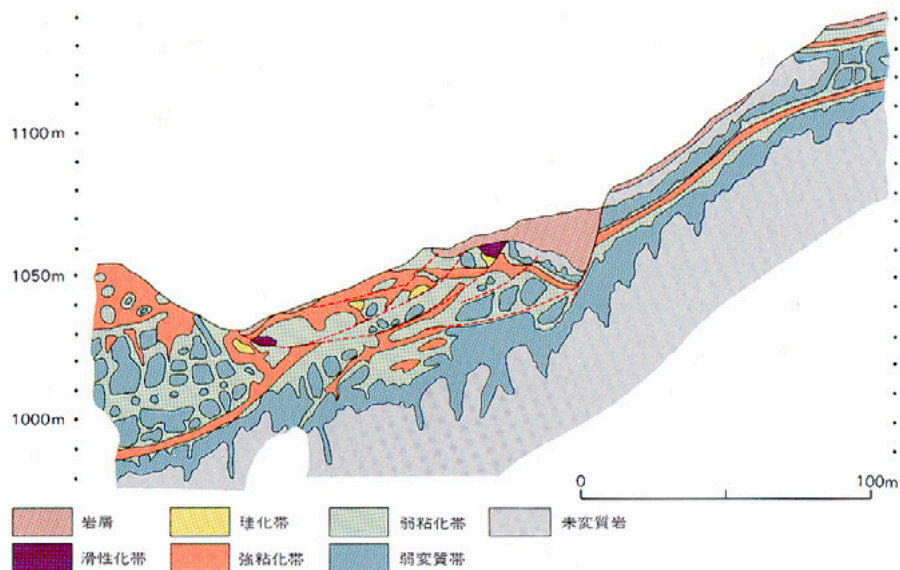
図1・A - 大涌谷地すべり変質帯断面図

変質帯は、弱変質帯、弱粘化帯、強粘化帯、珪化帯および滑性化帯の5つに区分される。強粘化帯は、カオリン鉱物と明ばん石が集中的に増加するほか、モンモリロナイトを含むものが多い。珪化帯はほとんど珪酸鉱物からなる。滑性化帯は、露頭部では指頭で容易に圧潰されて液性状態となり、その際、石けんによく似た滑らかな感触を与えるという特徴をもつ。また、均質な含水状態となった時にはすでに液性化している状態で、僅かの衝撃で容易に流動化する性質をもち、地すべりの素因になりやすい。

変質帯の分布は原岩の性質に支配され、変質作用は凝灰角礫岩に沿って水平的に拡がり、そこに強粘化帯が形成され、上下の溶岩は、弱粘化帯から弱変質帯に変わっている。さらに溶岩の場合には、変質帯は母岩の割れ目を中心に、これに平行に発達している。

変質帯は、硫黄ガスが地下水に溶けて生じた硫酸酸性の熱水が、母岩である安山岩質の溶岩と凝灰角礫岩に作用して生じたものである。大涌谷では、この作用が何回か繰返されて、現在の変質帯の分布が形成されている。

大涌沢最上部にある現在の地すべり地の地質断面図をみると、スランプ状の地すべり活動の証拠をはっきりと読みとることができる。この変形を生じた地すべり活動が、いつ発生したものであるかは明確でない。

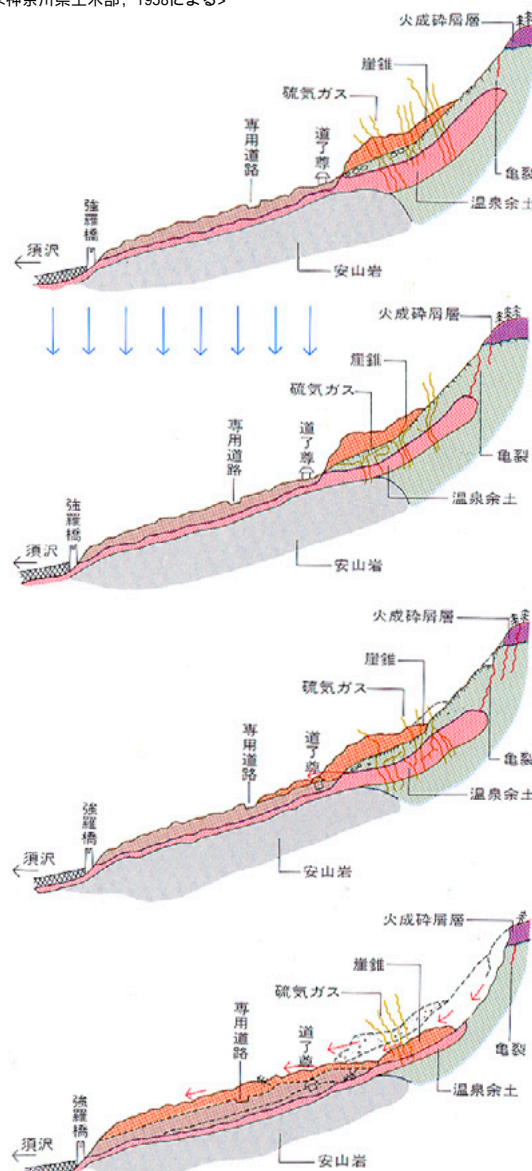
図2 - 早雲山地すべり発生機構図

昭和28年7月26日、須沢源流部の急斜面に崩壊が発生した。崩壊土石は、直下の緩斜面に起った地すべりの土石流と一緒に、平均速度7m/secの流れとなり、約2km下流の強羅橋に達した。土石流の量は80万m³と推定され、渓谷の左岸台地上にあった道尊別院を一時にして埋没し、死者10名、重軽傷者15名を出す惨事となった。土石流はさらに約7町歩の山林を埋め、従来から須沢に施工されていた既設の砂防堰堤17基を埋没・破壊し、自動車専用道路を延長140mにわたって埋没し、強羅橋は破壊、簡易水道は絶たした。

地すべりが発生した昭和28年7月の降雨量は平年より246.3mmも多く、地すべりの前2回にわたって合計626.3mmの継続雨量があった。地すべりは、降雨が止んで晴天が2日続いた後の3日目に発生したが、連続降雨により地下水位が高まり、そのために一時的におさえられていた噴気がしだいに高圧となり、地下水位が下がったところで爆発的な衝撃が与えられ、これが地すべりの原因になったといわれている。

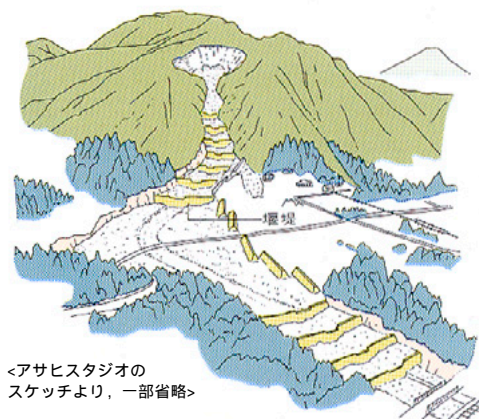
図4 - 早雲山地すべり工事遠景.<1958年4月25日>

現況は格別の異変もなく安定している。

応急工事	仮排水路の掘さく 左岸側に築堤を作る
下流部	堰堤4基
中流部	築堤5基 総延長574m
頸部	築堤延長120m 堰堤7基
頭部	不安定岩盤を人工爆破により安定化。 広範囲に発生している噴気ガスを集中させるポーリング 30本
