《ケーソン岸壁基底部の液状化・流動化》

④神戸・阪神間の地盤変動

⑥直下型地震と噴礫現象

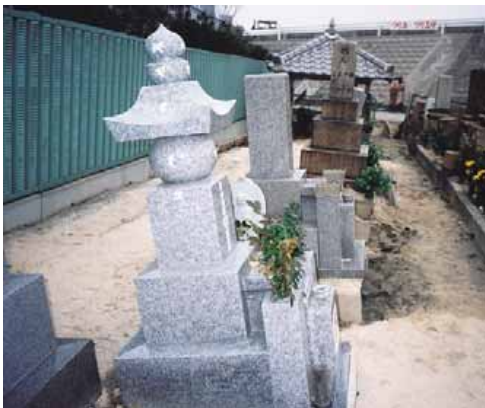
写真5-2-液状化・流動化が起きた墓地

多くの墓石は転倒寸前で立っている(西宮市上田墓地)
(写真5-2,5-3:千葉県地質環境研究室)

墓石や石碑は、単体で独立して建っているもので、その場所での地震時の揺れを比較的良好に反映します。写真5・2は、武庫川河口右岸にある上田墓地の地震直後の状態、写真5・3は甲南女子大学東側の芦屋断層上の墓地（東灘区森北町5丁目）での状況です。

多くの砂が噴出し、液状化・流動化した上田墓地では、墓地東側半分にある306基の墓石のうち272基は、傾いてはいるものの転倒寸前の状態で立っています。また傾かず直立している墓石が22基もあり、転倒した墓石はわずかに12基を数えるだけです。一方、芦屋の墓地は、液状化・流動化や地盤沈下とは直接関係がない段丘上に位置し、強震動をまともに受けたため、99%の墓石が一瞬にして転倒してしまいました。

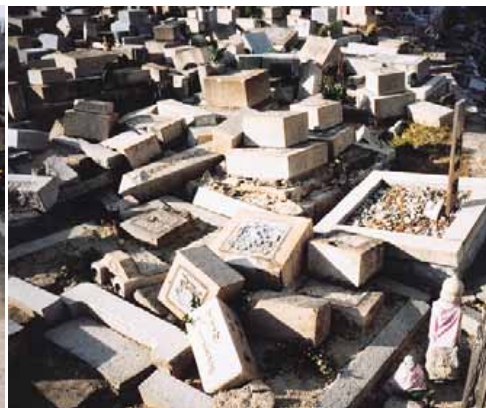
写真5-3-芦屋断層上の墓地

99%以上の墓石が転倒している(東灘区森北町5丁目)

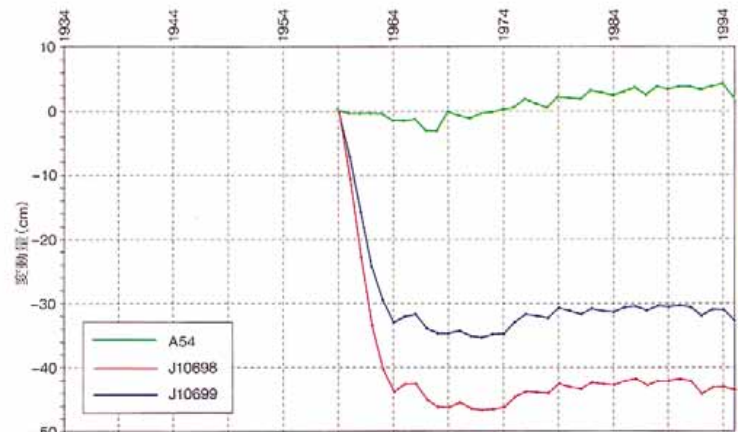
図5・11-尼崎市における水準点の変動経過

この地域でも臨海地域で5cmを越す大きな沈下が見られます。図には、この沈下域の北側の自然地層分布域に、J10698, J10699を記してあります。図5・11は、この水準点の過去の変動履歴で、1959年に観測が始まり、1960年代前半には年間10cmもの沈下が続き、1960年代末には累計で約46cm沈下しましたが、1970年代からは横ばい状態が続いています。今回の地震では、図のように変動はわずかで近年の変動と調和的です。この地点では地震による影響は特にみられません。

図5・10=西宮市(1995)より作図。各水準点とも1963年より観測開始
図5・11=尼崎市(1995)より作図。各水準点とも1959年より観測開始

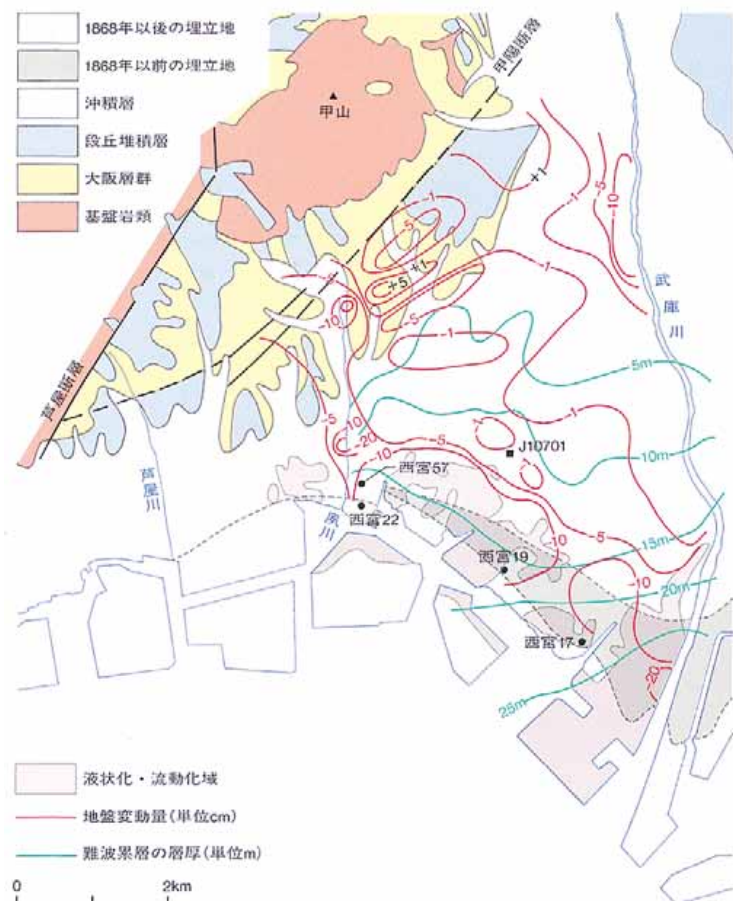
図5・12—西宮市の地盤沈下と難波累層の層厚および液状化・流動化分布

市環境保全課(1995)により、過去の変動データも含めて公表されています。測量は、地震前が1991年12月、地震後では1995年6月に行われており、地震前後の地盤沈下の状況を知ることができます。それが図5・12で、この図には地層分布、難波累層(沖積層)の層厚、液状化・流動化分布をあわせ示しました。

図で地盤沈下をみますと、低地帯では全体的に沈下していますが、とくに臨海部では5cm以上、さらには10cm以上の大きな沈下域が広がっています。図5・10は、これらの沈下した場所の過去の水準点変動の経緯です。1964年から観測が始まり、1964～1974年の10年間で最大25cmと大きく沈下し、1974年以降は横ばい状態が続いています。それが今回の地震により、一瞬のうちに大きく沈下し、その沈下量は1960年代の年間沈下量を大きく上回り、数年間分の沈下量に相当します。

一方、内陸部では、甲山の南東を走る甲陽断層の更に南東約1kmあたりに、北東方向に延びる隆起域と沈降域が並びます。また武庫川の中流部にも川に平行して大きな沈降域があり、夙川沿いにも沈下域がみられます。

これらの変動と地質環境との関係をみますと、臨海部の5cm以上の大きな沈下域は、大局的には難波累層が厚く、層厚が12m以上ある地域です。しかし詳細にみると食い違って、むしろ大きな沈下の分布域は、埋立地の分布とほぼ一致します。

武庫川中流部の大きな沈下域は、武庫川の旧

河道にあたり、液状化・流動化が発生したところですが、ただ、夙川沿いの沈下域については、その要因となる地質環境は不明です。

また、丘陵近くの甲陽断層に平行して帯状に隆起・沈降する部分は、この付近を走る城山断層(平野・波田, 1995)にほぼ一致します。

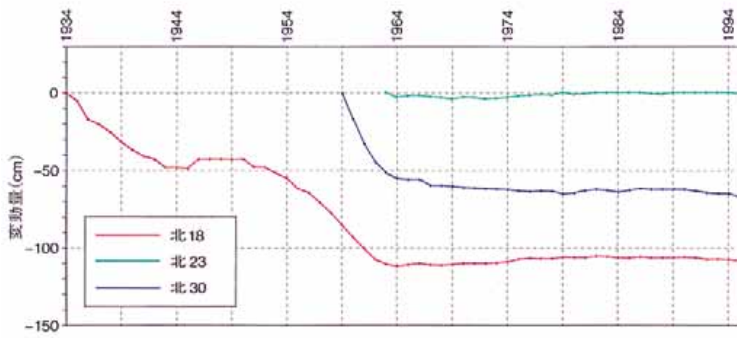
図5・14－北部低地帯の代表的水準点の変動経過

北部の神崎川沿いの自然地層分布域（北部低地帯）では、ほとんどの地点が1cm以内の沈下で、神崎川と左門殿川に挟まれた地点で1～2cmの沈下がみられます。図5・14は北部低地帯の代表的な水準点の変動履歴です。両地点は、1960年代の前半に沈下が進みましたが1970年頃からは横ばいで、今回の変動は最近の変動状況と調和的で、とくに地震の影響は認められません。

図5・14＝北18は1934年，北30は1959年，北23は1963年から観測を開始。図5・15＝西36は1959年，西38は1938年から観測を開始。図5・16＝西3 西10は1935年，西13は1939年，西46は1956年，J231-1は1962年から観測を開始。各図とも大阪府総合計画局公害対策部(1969)および大阪府環境保健局(1975, 1979, 1983, 1987, 1991, 1995)より作図。

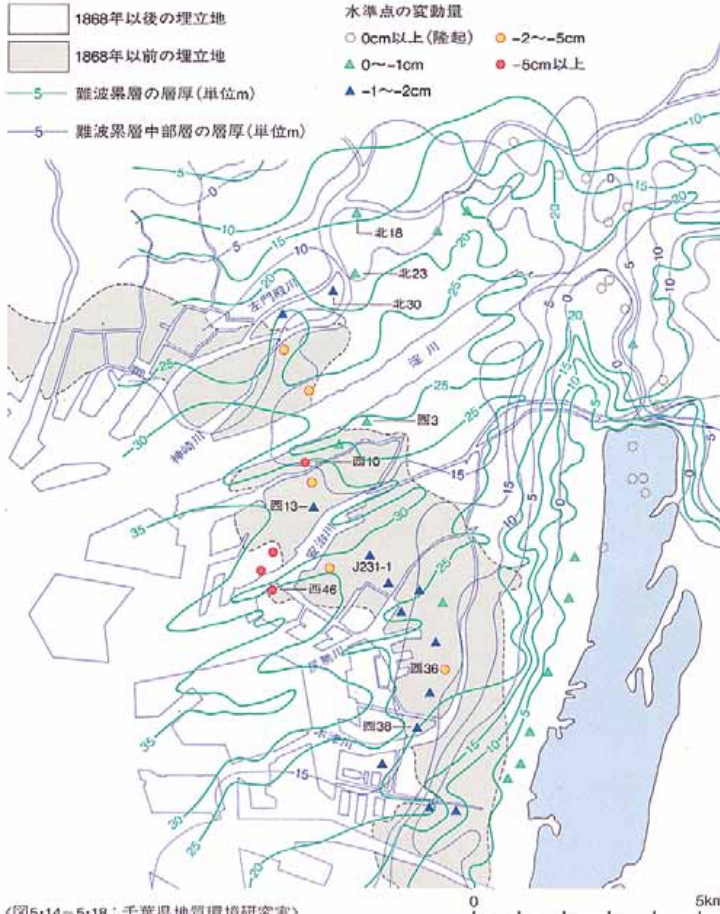
図5・17－西大阪平野の水準点変動と難波累層および難波累層中部層(海成粘土層)の層厚分布

今回の地震による大阪市の一等水準点の変動については、大阪市環境保健局環境部(1995)により、地震前では1994年10月~1995年1月前半に、地震後では1995年2月~3月に測量が行われています。また過去の水準点の変動データは、現在の機関の前身である大阪市総合計画局公害対策部(1969)によって公表されています。図5・17に、大阪市の水準点変動と地層分布、それに難波累層および同中部層(Ma13層)の層厚分布を示し、図5・18に大阪市の水準点変動と液状化・流動化分布地、さらに過去の1961年11月~1962年11月の年間の地盤沈下量と、現在の標高0mの地域をもあわせ示しました。

まず水準点変動に着目すると、上町台地では隆起を示し、その北方延長部では、難波累層

が厚いにもかかわらずわずかに隆起しています。一方、上町台地の西縁の水準点は、難波累層は非常に薄いのですが若干の沈下を示しています。

これらの沈下と地質環境との関係を全体としてみますと、上町隆起帯の部分は別として、大局的には、難波累層の層厚の厚い部分、例えば20mより厚い部分では1cm以上の沈下が、難波累層中部層（Ma 13層）の層厚の厚い部分、例えば10mより厚い部分では1cm以上の沈下がみられます。ただし、5cm以上の大きく沈下

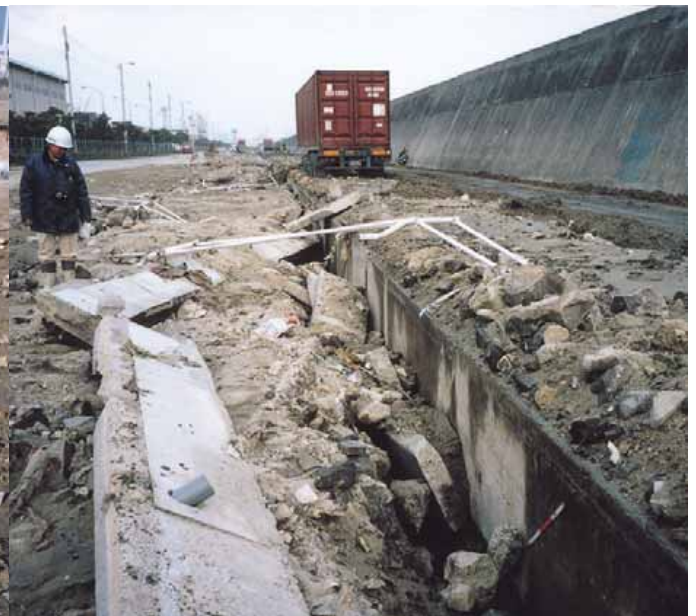
写真5-5-第1期埋立地と第2期埋立地の間の旧岸壁北側の噴礫

第1期埋立地の南縁には、第2期埋立地との境界となる旧岸壁があります。この旧岸壁の北側には東西に延びる2車線道路があって、地震前には車道と歩道の高さがほぼ同じで、側溝と歩道間に15cmの段差がありました。それが、地震によって車道と歩道の間には1m10cmの段差ができ、コンクリート製の側溝の蓋のほとんどが吹き飛ばされて裏返しになっていました。側溝のコンクリート枠の多くは沈下し、周辺には泥、砂、そして人頭大の巨礫が分布します（写真5・5）。礫の分布の幅は、車道側・歩道側とも約2mで、車道側の方が礫が大きい。この噴礫現場では、水と礫と空気が噴出物の主体になっていますが、砂・泥を伴っている場合もあります。つまり、空気を含む高圧の三相流体であったと思います。
