松之山

湊元光春 = 防災研究協会

地すべりの発生状況

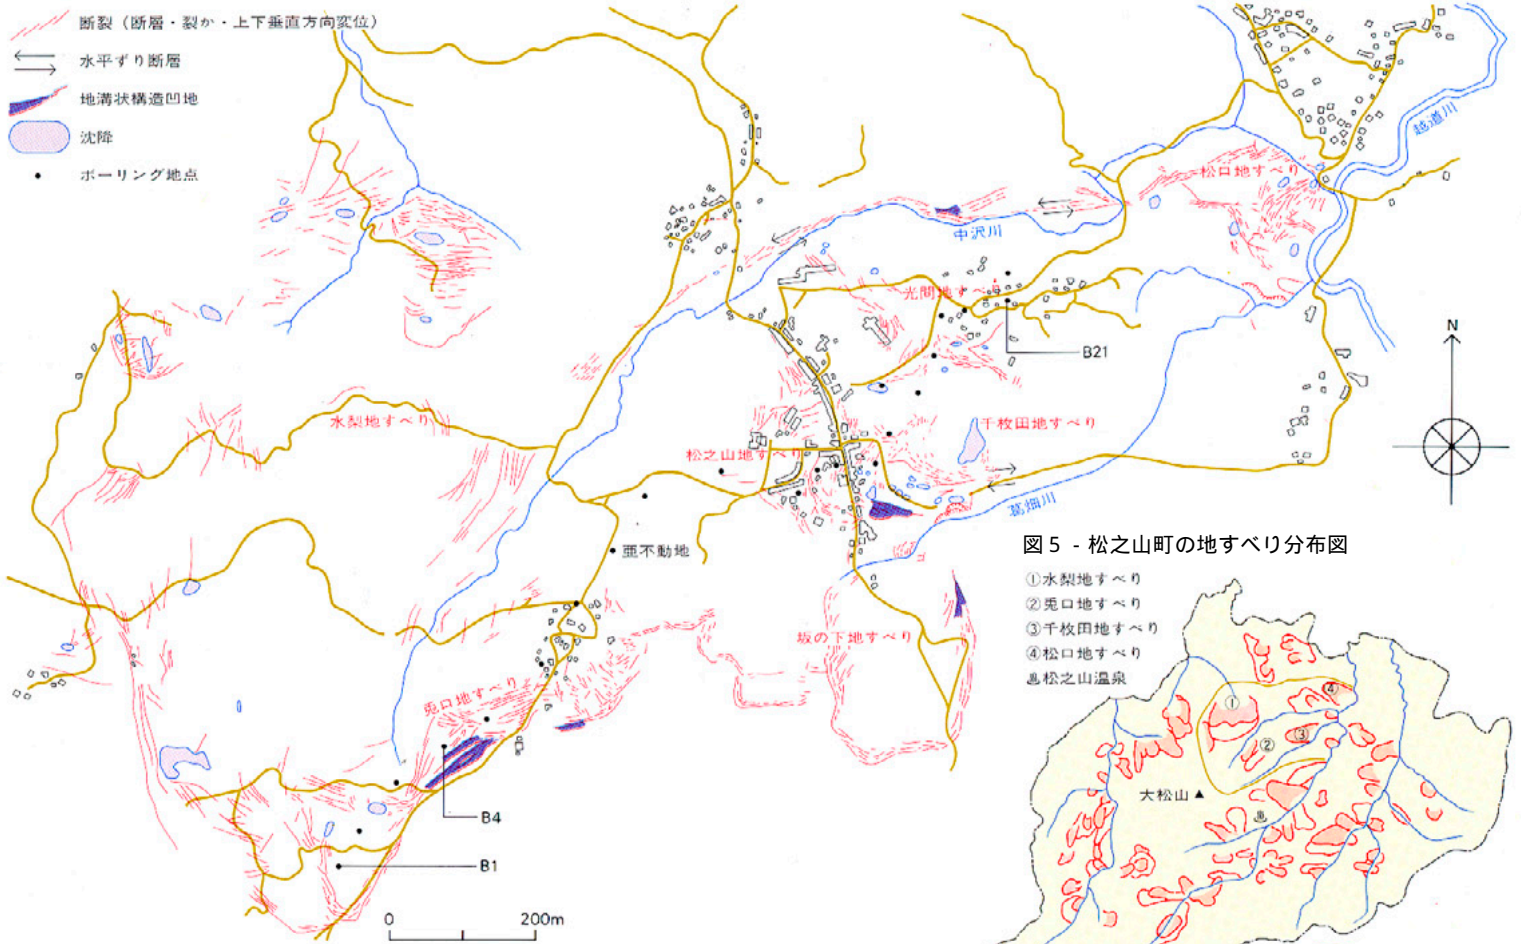
図1 - 松之山地すべり断裂および概括図

地すべりは、中部層に浅におきていて、下部層にはすべり面と見られる顕著な変位は見られない（図3）。下部層は、松之山地すべり地の最下部の基盤岩を成すが、これは、千枚田一帯にかけて分布する。この千枚田では、その基盤岩に載る中部層が、4m～25mの厚さにわたって粘土化するか、あるいは軟質粘土岩になっていて、その露出地帯では、雨期や融雪期に緩慢な移動が常に繰返し起きている（図1）。

形成する。ドームは、前述の松之山凝灰岩層で構成されていて、地すべりは、このドームの北翼よりの地帯に発生したものである。ドームの北辺では、この凝灰岩層が、寺泊・椎谷累層と逆断層をもって接している、この断層線は、松口から中沢川に沿って西上し、新山を過ぎる附近から北西に偏して水梨地すべり地に突込む。この断層線は、地すべりの北側の境界線をなし、この線上に沿って地すべり地塊は裂傷破砕し、また水平ずり断層を生じている（図1）。

地すべりは、不動地をはさんで山腹上の地すべり頭部から順に、次のように分けられる。兎口地すべり、坂の下地すべり、松之山地すべり、^{ひかるま}光間地すべり、千枚田地すべり、及び末端の松口地すべりである（図1）。

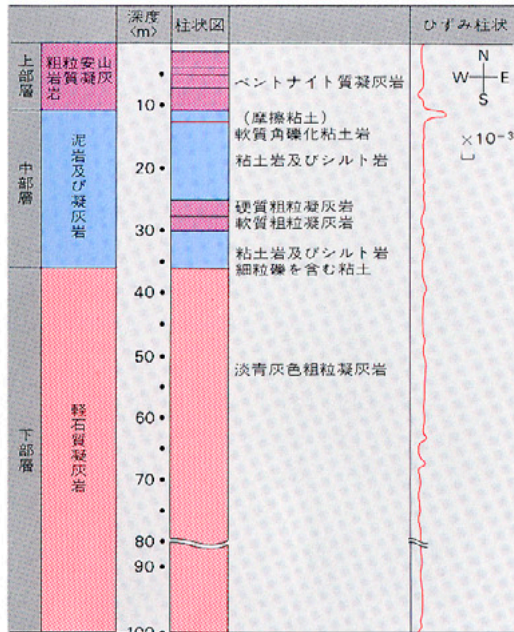
図3 - 試錐地質柱状と地中内部ひずみの比較

地すべり地の基盤岩は、松之山凝灰岩層といわれる粗粒安山岩質凝灰岩、砂岩、泥岩、軽石質凝灰岩の互層である（図3）。この松之山凝灰岩層をコアボーリングと比較してさらに分帯すると、以下ようになる（図3）。

地すべりのすべり面の深さは、30mに及ぶ深い処もあるが、顕著な変位を見せるところは地表より3mから15m内外の深さのところであった。これらすべり面の判定は、試錐による岩心の肉眼観察とパイプひずみ計によるものである。なおパイプひずみ計は、新潟県が開発し、この地すべりで実用化したのが始まりである。地すべりの移動速度は、兎口地すべりで1cm/日、松之山、光間地すべりで5cm/日内外で、前述のように一部では10cm/日の非常に早いところもあった。
