アーバンクボタ・MARCH 2003 特集＝液状化・流動化

特集＝液状化・流動化

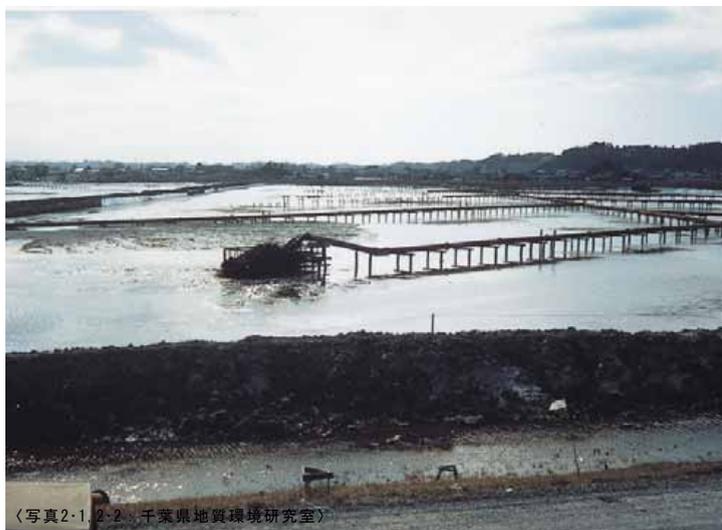
写真2-1ーサンドポンプ工法による埋立(利根川下流低地)

この埋立はすべて、サンドポンプ工法によって行われました。この工法では、まず埋立てる場所に囲みをつくり、そこにパイプを回します。そして浚渫船で利根川の川底の砂と水と一緒にくみ上げ、前述のパイプを通して土砂を埋立場所に吐き出します(写真2・1)。そのさい、シルトや粘土などはより遠方へ流れていき、パイプの吐出口近くほど粗い砂がつもりますが、このとき砂の粒子は、吐き出されるときの強い水流にしたがって配列し、地層中に筋模様のラミナをつくって堆積します。液状化・流動化は、多くの場合、こうした吐出口近くに堆積した砂層で発生しているようで、大きな噴砂孔はほぼ直線状に並んで分布

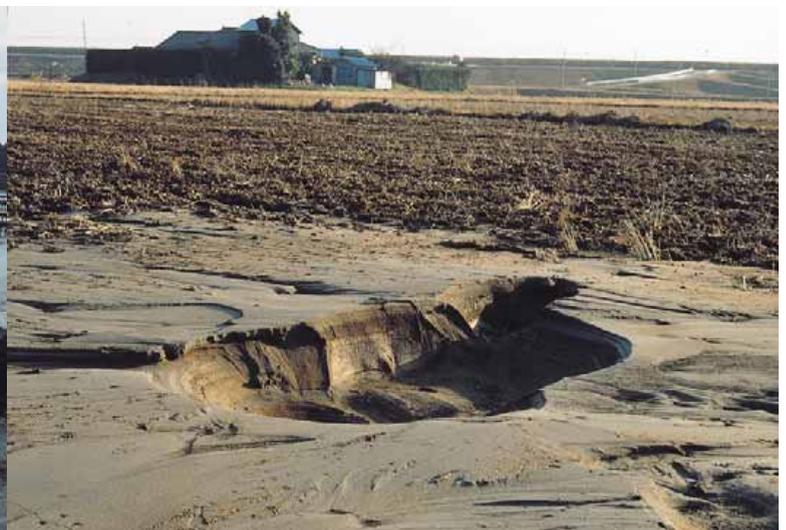
風岡 利根川下流沿いの低地では、この地震に伴って非常に多くの場所で噴砂孔や亀裂が出現しました。噴砂孔には径が2mにも達する大きなものもあり(写真2・2)、電柱なども2mほど沈み込み、一般の家屋ではブロック塀

写真2-2ー長径2mの噴砂孔(佐原市石納)

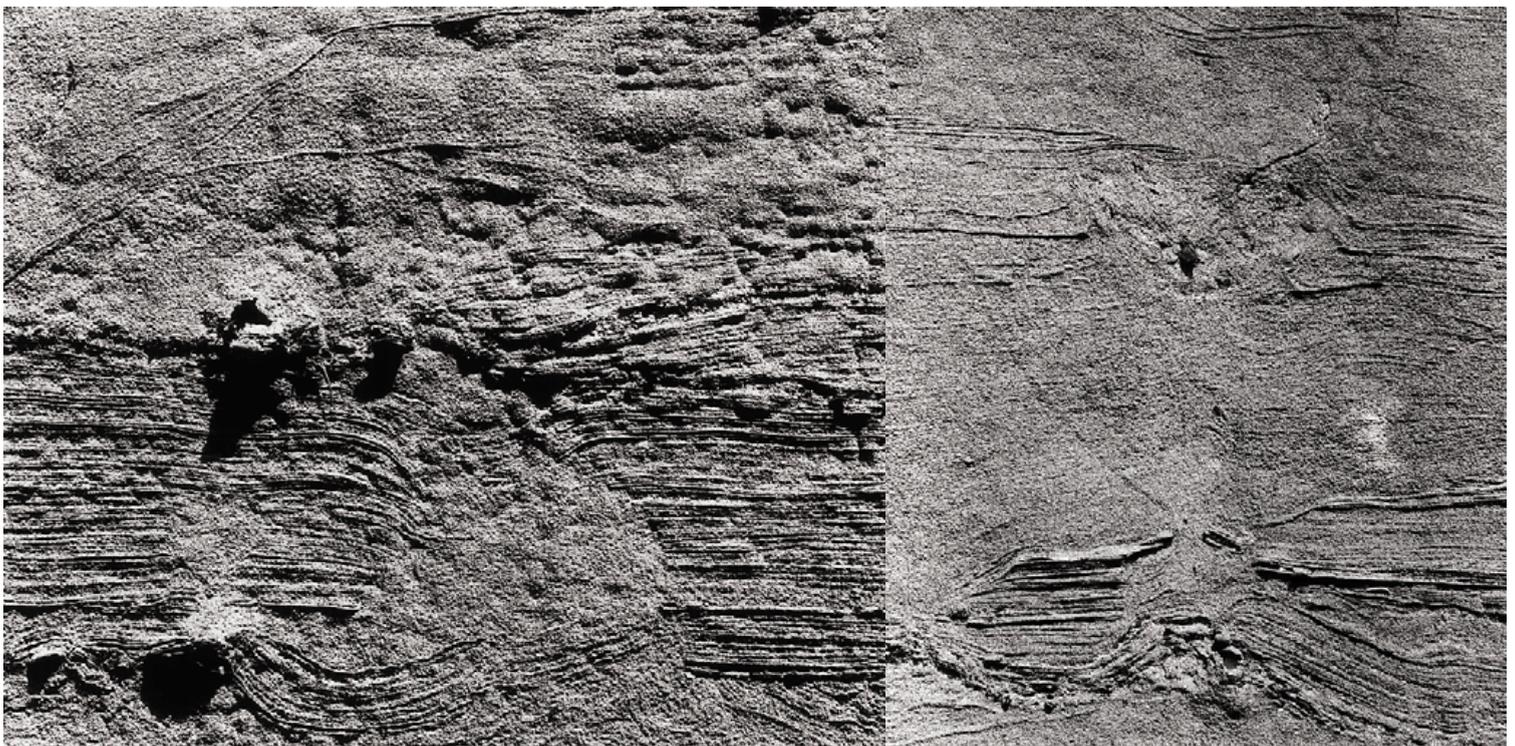
かって溶けた液体が、上位の地層を突き破りながらピュッと吹き上がっています。ただ吹き上がってはいるのですが、その溶けたものは上方の地層中にトラップされ、ここでは部分的な液状化・流動化に止まっています。

写真2・3—スポット的に液状化した地層断面

写真2・4—部分的に液状化・流動化した地層断面

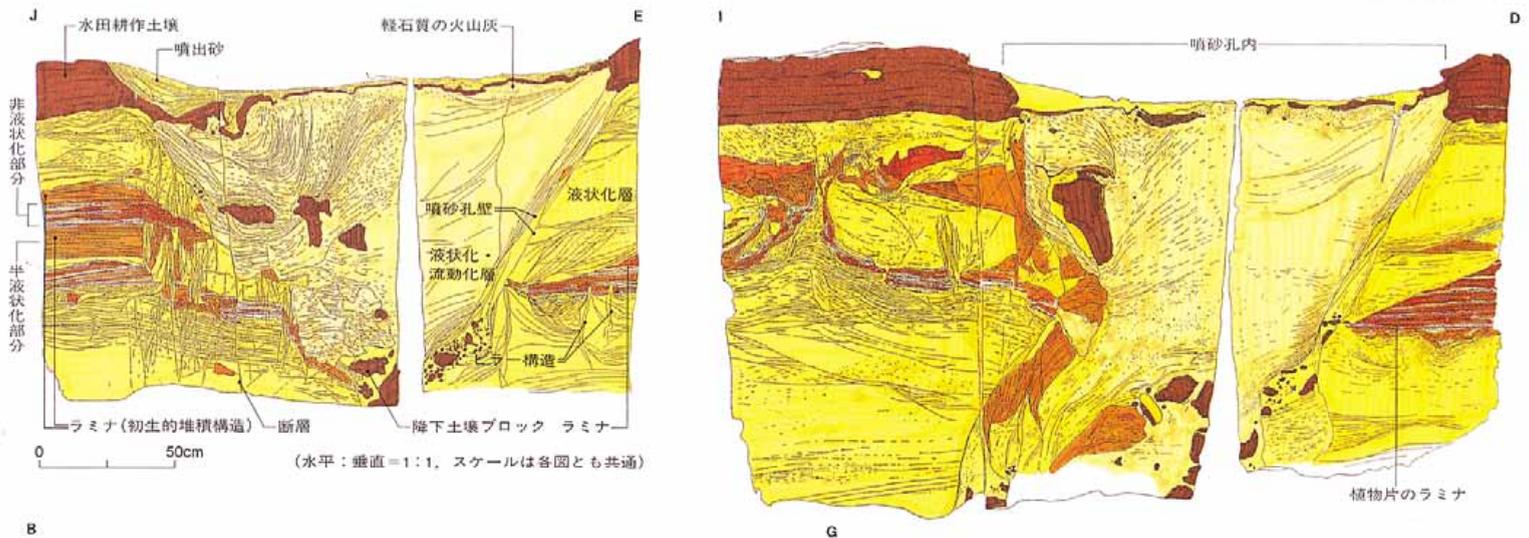
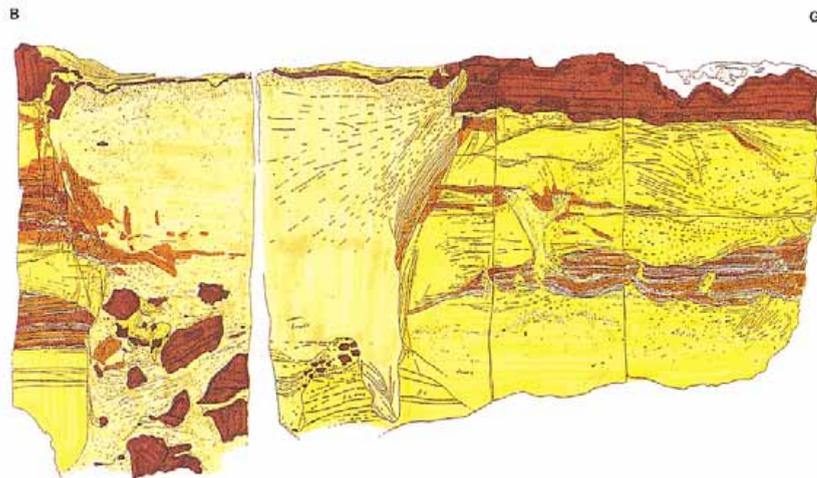
図2.5-噴砂孔の地層断面図

一方、遺跡の発掘などでよく行われるように、そこに露出した噴砂孔の断面に樹脂を吹きかけてこれを剥ぎ取り、それを研究室に持ち帰ってくわしく調べました。それらをまとめたのが図2・5の3つの断面図です。それぞれの断面位置は付図に示してあります。

ます。なお、図の右端下方にピラー構造とありますが、これは、液状化した地層が上方へ流動したとき、その抜け出た粒子のへりに沿って柱状の壁ができます。その壁が残ると、ピラーのように立った模様ができるので、それをピラー構造といっています。

図のI-D断面も、地層の色分けは前図と同じです。図の右側には、奥の方まで続く大きな噴砂孔壁がみられますが、左側の孔壁では、その噴砂孔をつくったときの溶け残りの部分がブロックとなって崩れ落ち、孔内に取り込まれています。そして図の左端部分では、噴砂孔をつくるまでにはいたらない液状化・流動化の様相が見て取れます。ここでは、液状化・流動化した地層が上位の非液状化・流動化部分を突き破って噴出し、さらにその噴き出たところから溶けた粒子が側方に流動している様子がうかがえます。

また図のB-G断面では、図の右側、とくに噴砂孔より右側の部分では、非液状化部分に挟まれた軽石まじりの部分が液状化・流動化し、上を突き破って上昇したものの、途中の弱く液状化した薄オレンジ層のところで力尽きて止まっているのがわかります。

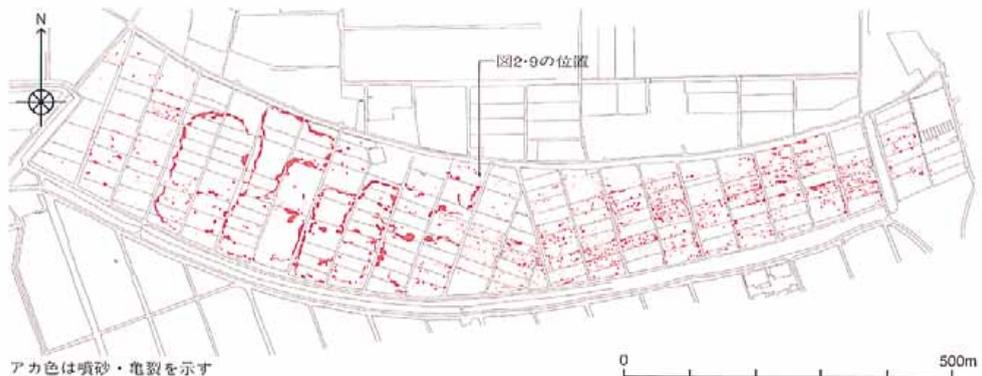
以上のような大きな噴砂孔のほか、この地域では、馬蹄形状の長大な亀裂をともなって砂が噴出するという現象がみられました。場所は図2・4の^{こうざき}神崎というところで、この付近は、利根川の旧河道が大きく曲流し、水深も非常に深かったところを埋立てた地域です。

図2・7はこの地域の亀裂や噴砂の分布状況をくわしくチェックしたもので、図の赤い点はすべて1個1個の噴砂です。そうしますと、図の中央より右側では点々とした小さな噴砂ばか

図2・7—馬蹄形状の長い亀裂・噴砂の分布(香取郡神崎町)

りですが、左側になると小さな噴砂は少なくなり、馬蹄形状に長く連なる大きな亀裂を伴った噴砂が主になっています。

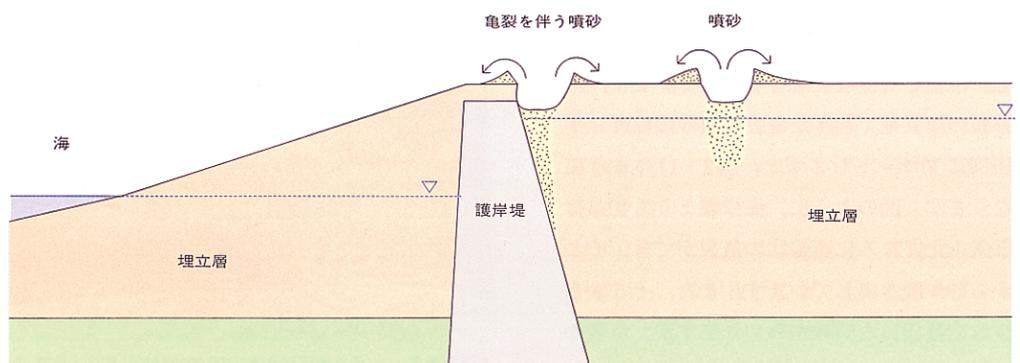
何の変哲もないこのような場所に、どうしても直線状の亀裂ができるのか、それが不思議だったので、亀裂ができた箇所を掘ってみました。そうしますと、この亀裂の直下には、埋立地をつくったときの堤防(堰堤)が隠れていたのです。そして、この堰堤より陸側の方だけに液状化・流動化が起きていて、海側には亀裂も噴砂も全くみられません。

このように堰堤内側では、液状化・流動化しやすい条件が備わっているのに、地下水の上昇通路にあたる堰堤の縁沿いに亀裂ができ、砂が噴出するという事になったのです。

図2・12-幕張の浜における液状化・流動化の断面模式図

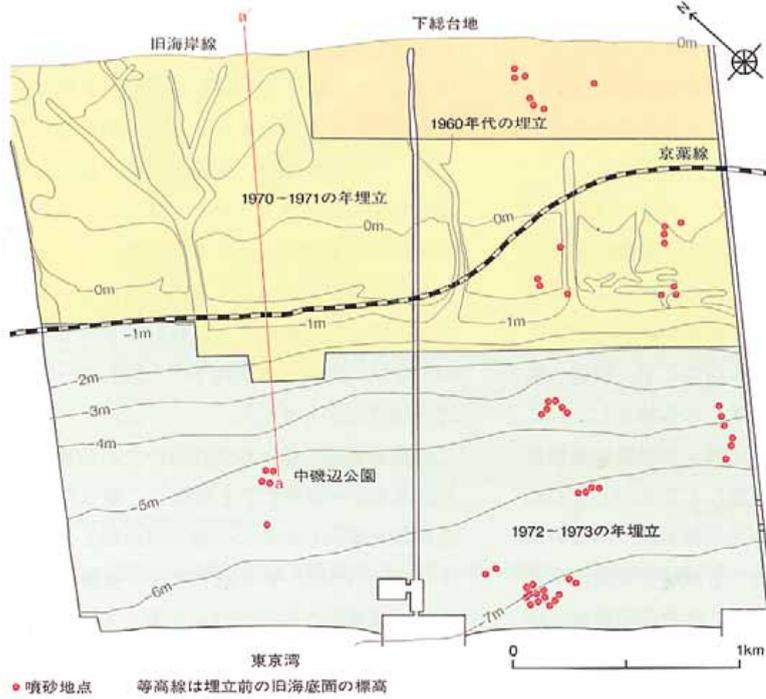
分布です。この地域の埋立は1960年代に始まり、1970年代の前半には埋立域は海側に向かってぐんと拡大し、その埋立地に京葉線が走るようになります。図には、こうした状況が読み取れるように、埋立前の旧海岸線と旧海底地形、それに各時期の埋立区域を示しました。埋立は、すべてサンドポンプ工法で行われていますが、図のアカ丸印が噴砂の確認されたところ。この埋立地でも、全体的に液状化・流動化しているのではなく、部分的に液状化・流動化しているのが特徴です。

図2-13-検見川浜埋立地の形成と噴砂分布

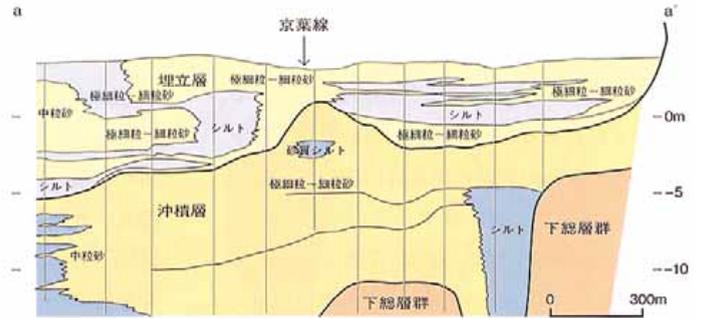
この地域の埋立層の厚さは、厚いところでは15mほどもあり、また地下水位も高いので、とてもトレンチでは掘れません。それで、図のa-a'線で2本のオールコアボーリングを行い、さらに9本のスウェーデン式貫入試験を自前で行って埋立層の地質を調べました。図2・14がa-a'線の断面で、図の太線より下位が沖積層、それより上位が埋立層です。埋立層のうち、青色は泥で埋立てられたところ、黄色は砂で埋立てられたところ、一口に埋立層といっても、その地層構成が単純でないことがわかるかと思えます。液状化・流動化が部分的に起こるのも、こうした地下の地層構成にその1因があるわけです。いずれにしても、この埋立層の断面図からは、泥の厚い場所では地層の圧密によるゆっくりとした地盤沈下に悩まされ、砂の多い場所では液状化の

図2-14-検見川浜埋立地の地質断面図

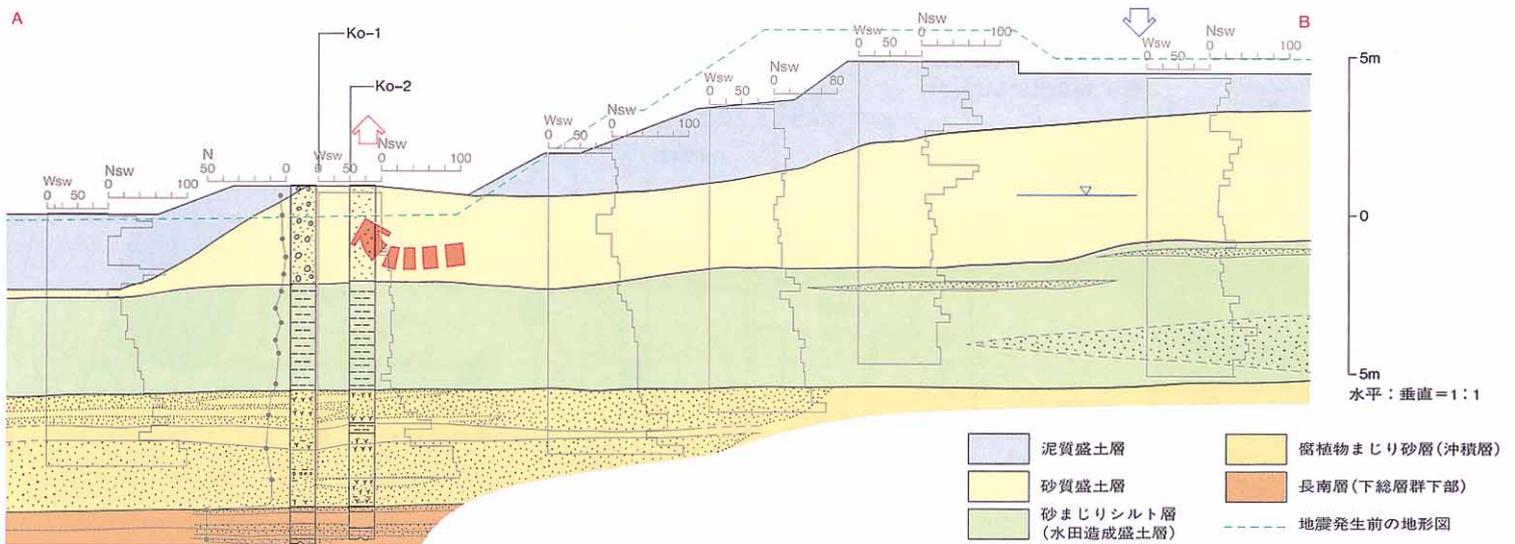
そこで、この周辺でボーリングを行ったりトレンチを掘ったりして地層を調べました。その結果得られたのが図2・19の断面図です。図で下位にあるのは、もとの谷の砂質シルトで、その上面が以前の田んぼの面になります。この田んぼの上面に盛土しているのですが、その場合、地形の低い方は、主として周りの地山(泥岩)の軟岩を砕いた泥岩の礫を含む泥層を使って約1mほど盛土しています。その右方、地形的に高い方は、まず山砂で全体を覆うように盛土し、さらにその上には泥岩の軟岩を砕いて盛土しています。つまり、図のブルーが水を通しにくい難透水性の泥質な盛土層、黄色が透水性をもつ砂質な盛土層ということになります。

図2-19-液状化・流動化による法面周辺の盛土層の移動 <千葉県地質環境研究室>

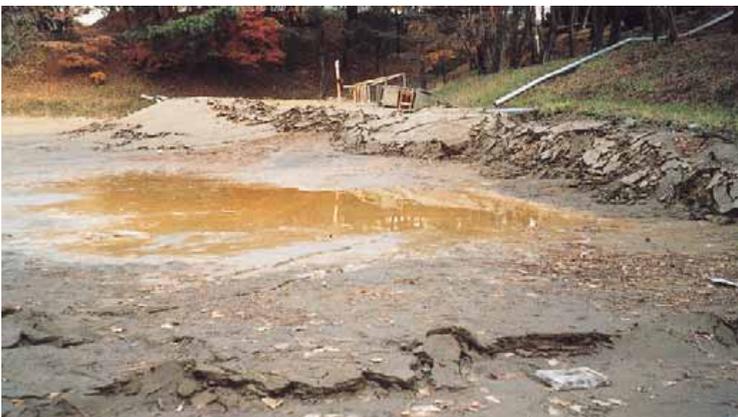
写真2-5-法面下端部の盛り上がり

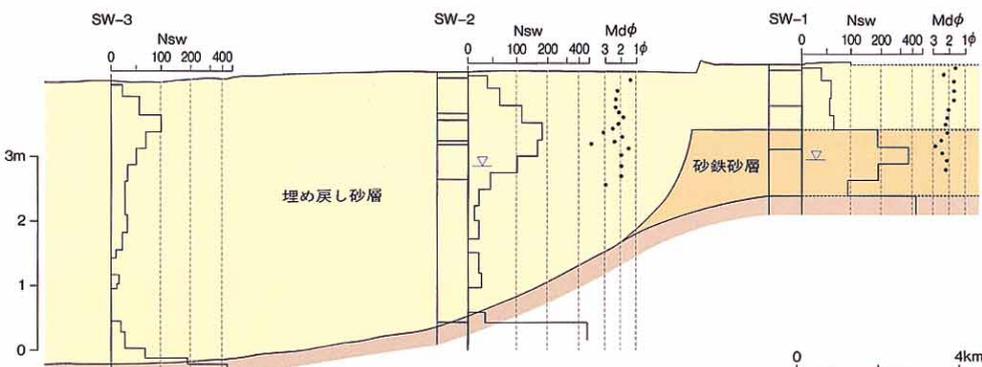
図2・22—中の沢小学校の被害域と無被害域の地質断面図

この地域周辺では、砂鉄採取のために地表から深さ約4mほどまでを掘削し、掘った部分を砂鉄を選別したあとの砂で埋め戻しています(注8)。ただ、中の沢小学校の教員の方からは、被害のなかったバックネット周辺部分は、以前には校舎があったところで、この場所では砂鉄採取をしていなかったという貴重な話を聞くことができました。そこで、図のSW-1、SW-2、SW-3の地点で、スウェーデン式貫入試験を行って地層の硬さを調べ、ハンドオーガーで地層を採取して地下の状態を調べました。こうして得られた断面が図2・22です。図で黄色は砂鉄採取後に埋め戻した人工地層、薄い茶色は自然に堆積したままの地層(砂鉄層)です。地下水位は深度約1.5mで、被害部分の亀裂は深さ1m以深まで続いています。これらのことと地表での被害分布からみると、砂鉄採取後に埋め戻した人工地層が、地下水位以下の部分で液状化・流動化したと結論できます(注9)。

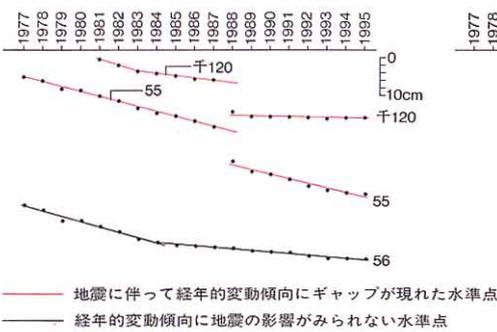
図2・23-白子地域の水準点変動

1987年までの経年的な沈下傾向を示す直線と、1988年以降の経年的な沈下傾向を示す直線とが重ならず、両者の間に明瞭なギャップがあらわれるものは、九十九里平野内412点の水準点のうち30点ありました。図2・23と図2・24は、地震の影響が考えられる水準点と、その隣の通常の変動の範囲内にあった水準点との変動の様子を示した1例です。そしてこれらをもとにして、九十九里平野における地震時の変動量の分布をまとめたのが図2・25です。図にみるように、九十九里、大網白里、白子、夷隅、長南、睦沢南西部などで大きな沈下がみられ、なかには沈下量が10cmを越える場所もみられます。ただそれらは、いずれもスポット的に、狭い範囲内でおきているのが特徴です。これらの水準点の近くでは、液状化・流動化による噴砂が確認されているので、これらの沈下

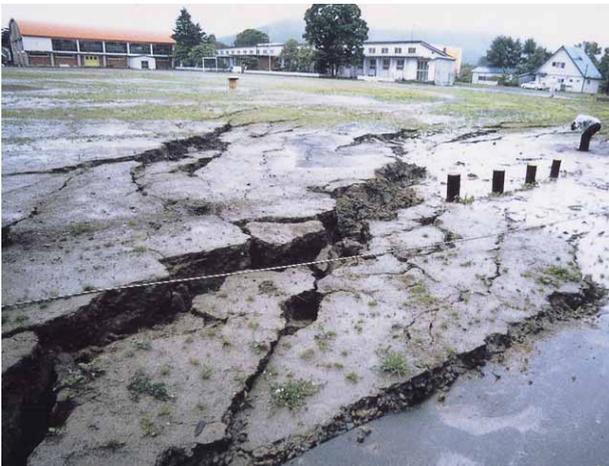
写真3・1-クルミ坂岩屑なだれ堆積物に発生した陥没

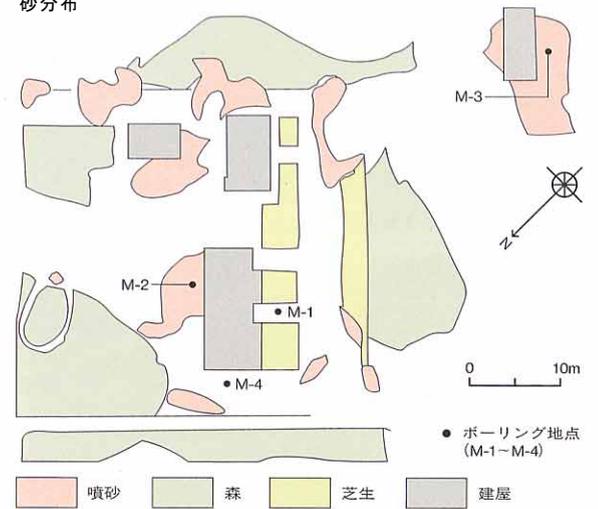
図3-2-ペンション「森の中の小さな家」周辺の見取り図と噴砂分布

図3・2は、森町赤井川のペンション「森の中の小さな家」の被害状況で、噴砂は敷地内に広くみられ、建物は不等沈下で破損しました。オーナーの協力を得て行ったトレンチ調査の結果では、地下水位は約80cmと非常に高く、トレンチ最下部には噴砂丘と同じ堆積物がみられ、上昇途中の噴砂脈が認められました。それで、さらに地下の地質状態を詳しく知るために4地点でボーリングを実施しました。図中のM-2・M-3が噴砂した場所のボーリング地点、M-1・M-4は被害のなかった場所でのボーリング地点です。得られた地質断面図が図3・3です。

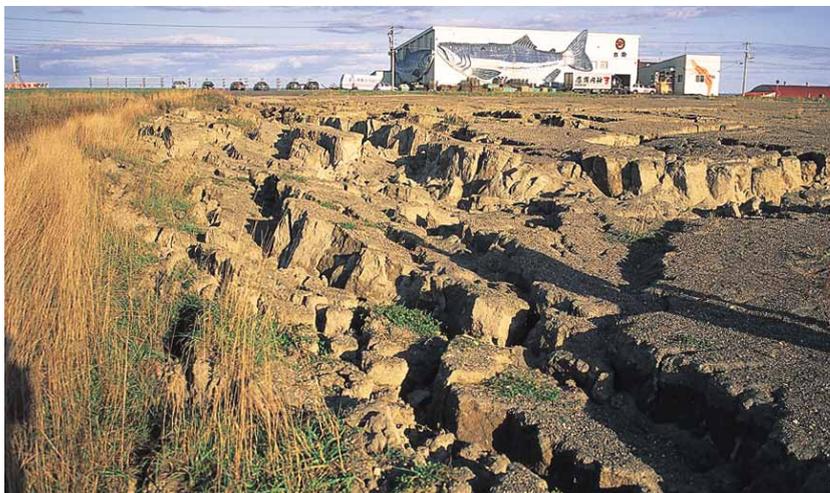
写真3・3—粗粒火山灰盛土層の地すべり状の崩壊(別海町)

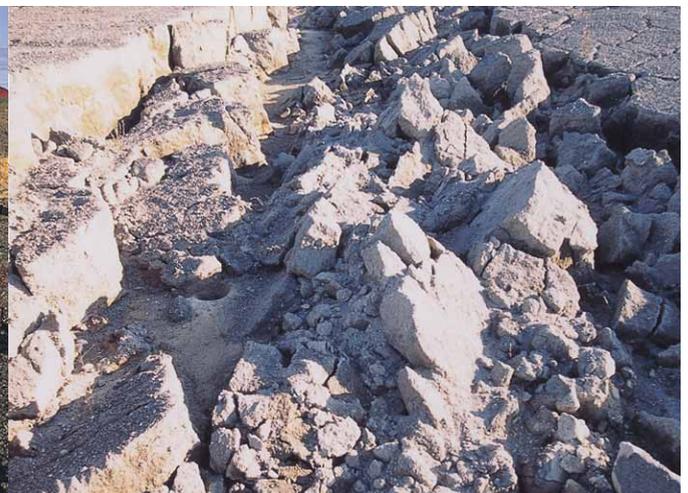
写真3・4—左写真の割れ目中にみられる噴砂

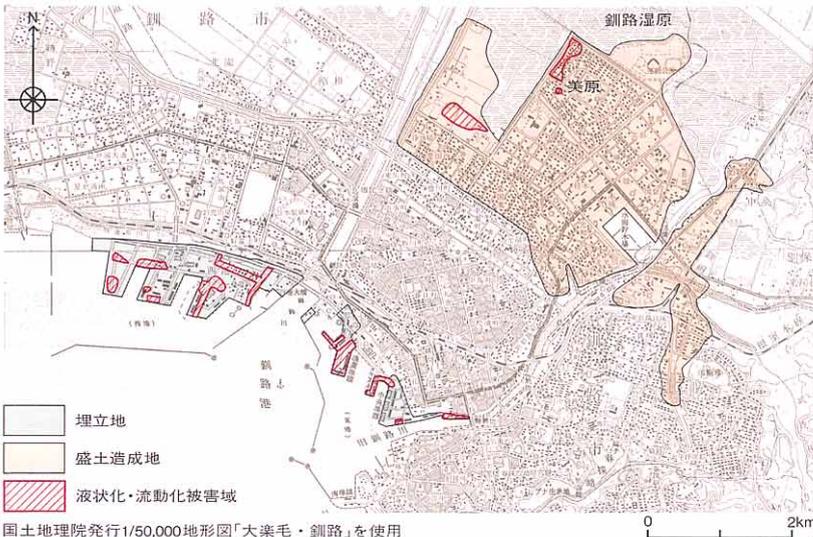
図3・5－釧路市の埋立地および盛土造成地と液状化・流動化被害分布

北海道東方沖地震では、釧路港の港湾施設と釧路市郊外の新興住宅地(美原地区)でも液状化・流動化被害が起きました(図3・5、注4)。釧路市では、1970年代の後半に旧市街地の外へ宅地が広がり、釧路湿原の南端部が盛土造成されて住宅地に変わりますが、その盛土材には主に屈斜路火山の山砂が使われたようです。写真3・5は、その美原地区の住宅地で起きた液状化・流動化の被害です。写真にみるように、大量の砂が噴き出し、地下貯水タン

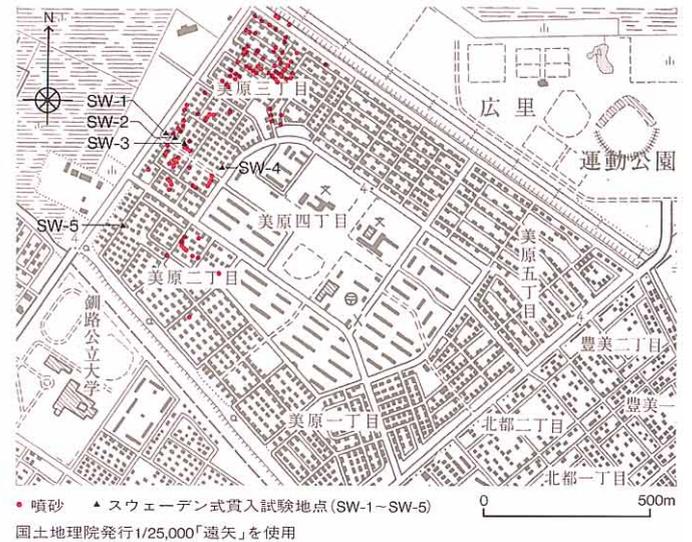
図3・6－美原地区の噴砂分布とスウェーデン式貫入試験地点

クが浮き上がっていますが、この砂のほとんどが白色です。白色なのは、噴き出した細粒～中粒砂の中に粘土～極細粒砂サイズのガラス質火山灰(以下、細粒火山灰と略す)がたくさん含まれているからです。ただ、美原地区での液状化・流動化被害は、同じ盛土造成地でも一部の区画に集中しています。そこで、被害・無被害の両地域でスウェーデン式貫入試験を行い、地下の状態を調べました。

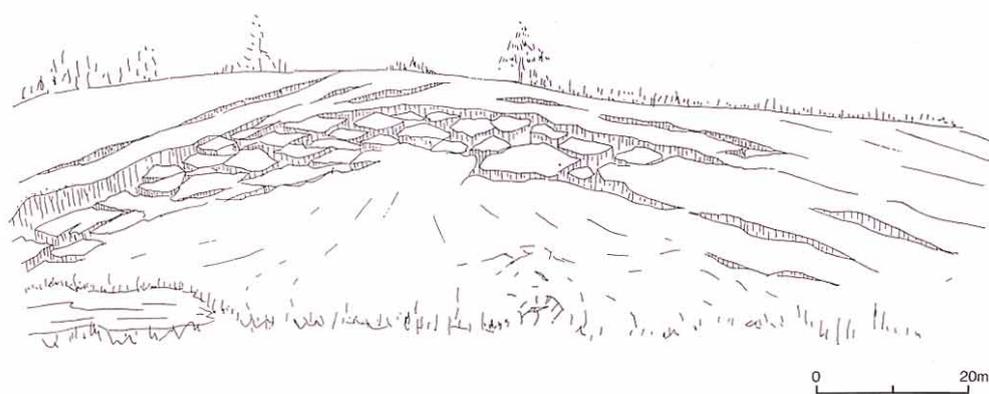
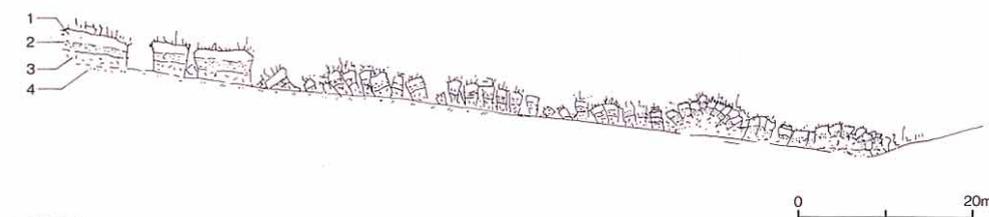
図3・9A—十勝沖地震により十和田市北里大学構内で発生したスライド型地すべりのスケッチ

滑落の頭部を画す地割れは、ゆるい弧状を呈して延長200m以上に伸び、両端が段丘崖に達しています。その内方には、これとほぼ同じ同心円状に並走する弧状地割れが2~3本あり、それらの間に菱形または亀甲状の亀裂が多数生じています。割れ目はすべて開き、八戸火山灰上部以上は割れ目によって分割され、層序を保ったまま下方へ滑動し、下底の八戸軽石上面に滑動擦を残しています。傾面の下方では、滑動塊が後方より押されて高まったところもみられます。

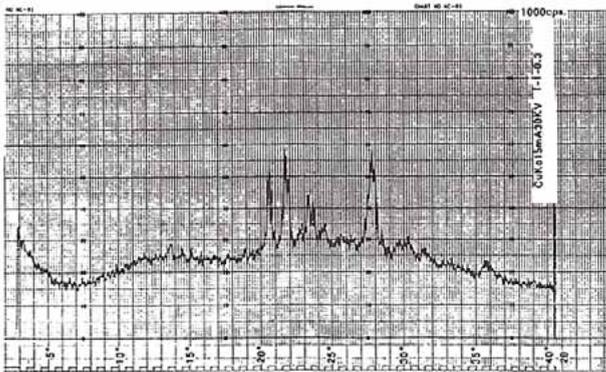
図3・12—Kr基質の泥質分のX線回折チャート

物はみられず、ほとんどがガラスから構成されています(図3・12)。つまり、この泥質分には粘り気がないのです。

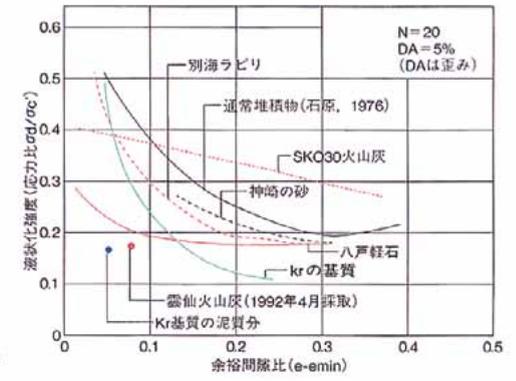
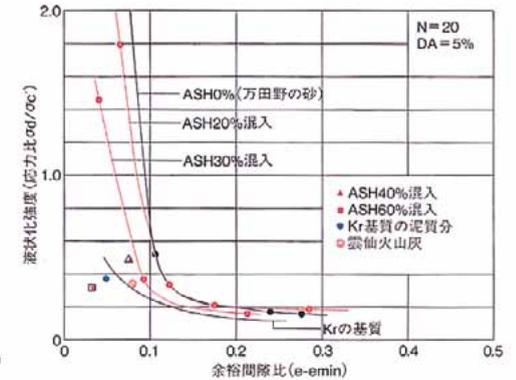
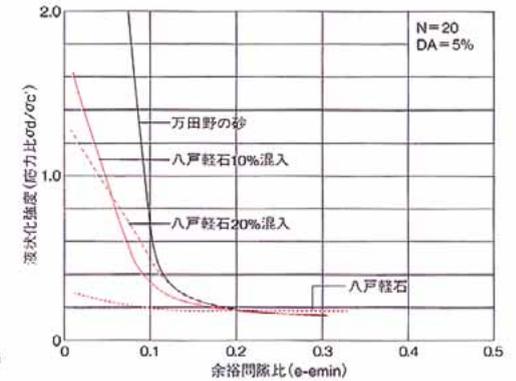
図3・16, 図3・17は, いくつかの火山灰についてそれらが通常の砂に比べて液状化強度が小さいことを示した. また図3・18, 図3・19はガラス質の細粒火山灰を混入した場合の, 図3・20, 図3・21は軽石を混入した場合の液状化強度を示した. これらについては, さきに本文で述べたので繰り返さないが, 多くの場合, 砂に少量の火山灰が混入しても液状化強度が小さくなる. 盛土造成では, 火山灰の混入を避けるか, またどうしても使わざるを得ない場合にはドレーン工法を主体とした液状化対策を施しておく必要がある. (風岡).

このように、軽石質火山灰が砂層中にわずかに混入しただけで、砂層の液状化強度は大きく減少します。この場合、重要なことは、地層がよく締め固まっても液状化しやすいということです。ですから、盛土材として軽石~軽石質火山灰を使うしかないときには、締め固めるという液状化対策は役に立たないのです。この場合には、排水パイプを適宜に配置し、盛土層内に地下水を含まないようにするなどの液状化対策が不可欠です。

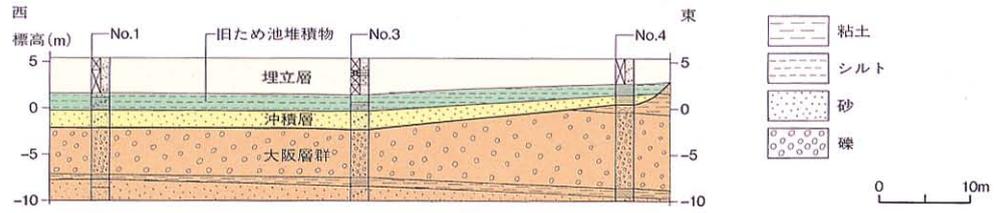
図4・9A―特別教室棟南側の東西方向の地質断面図

校舎は、図の旧ため池の輪郭からわかるように、旧ため池と自然地層の部分とにまたがる恰好で建てられていました。今回の地震ではすべての校舎にかなりの被害がでましたが、特に被害の激しかったのが写真の特別教室棟で、東端の3スパン(梁間)目の各階の基礎梁がすべて破壊し、東側2スパンの1階部分の柱が潰れて4層となりました。グラウンドには、谷に平行な南北方向の亀裂が何本も走り、その亀裂からは青みを帯びた中粒～細粒砂が噴出し、液状化・流動化しているのが認められました。なかでも最も大きな亀裂はグラウンド東端を南北に走るもので、これは、特別教室棟東端部の崩落した部分へと続いています。この亀裂部分は、旧ため池と外側の自然地層とのほぼ境界部にあたっています。

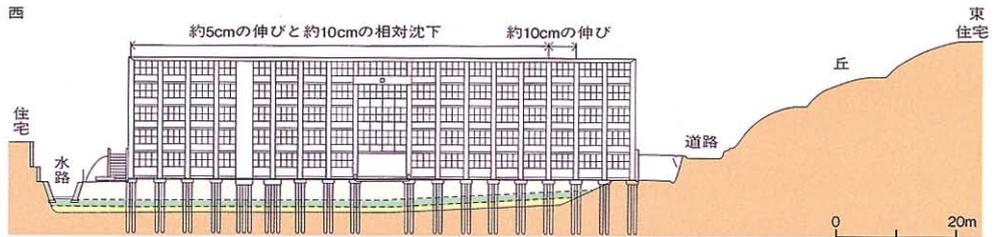
図4・10―特別教室棟の東西方向地盤断面概要図

まず敷地および建物全体の変位ですが、グラウンド東側の大きな亀裂から西側の埋立地では約10cmの相対的沈下がみられ、グラウンド南端の東西方向の擁壁は、西方に約1m伸びていることが確認され、また南方にも約1m移動したと推定されています。ですから埋立層からなる敷地は、西側の水路と南側の池に向かって、それぞれ約1m横に伸び、拡大したわけです。これに伴い特別教室棟は、東側3スパン目が約10cm伸び、それ以西のスパンでは約5cmの伸びと約10cmの相対的沈下が生じました。さらに、東側2スパン目を軸にして建物の西端は南方に最大約30cm動いたことが確認されています(図4・10、図4・11)。

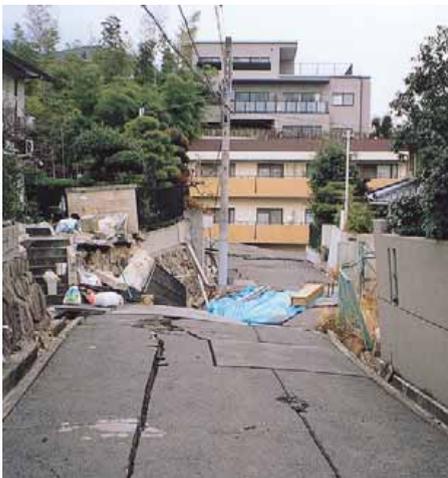
写真4・2－盛土のすべりによる道路の移動・湾曲と陥没(図4・16のA地点)

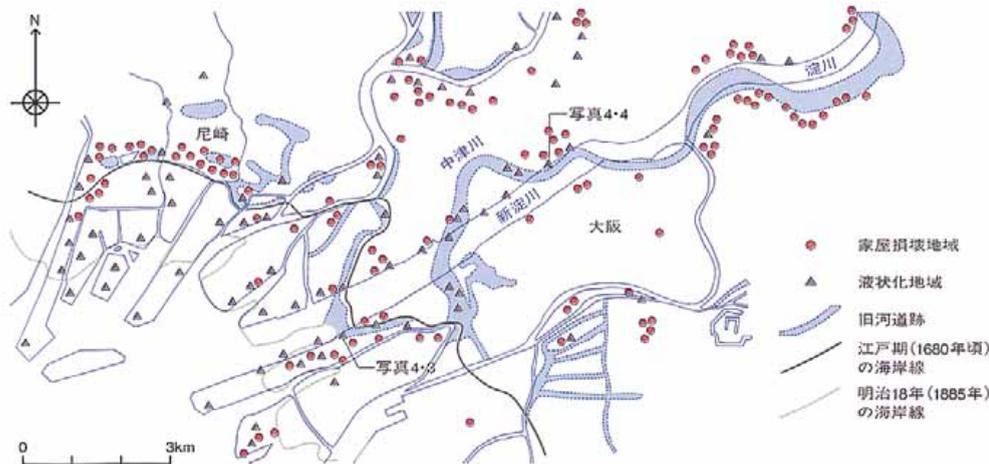
図4・20—淀川周辺地域の液状化被害・家屋損壊被害の分布と旧河道

写真4・3(図4・20)は，大阪の此花区西島で淀川の左岸堤防が崩壊したものです。ここは，旧中津川の河口にあたり，明治以降に埋立てられた場所ですが，堤防南側一帯では液状化による家屋の損壊が著しく，杭基礎の建物は約10cmほど抜け上がり，直接基礎の建物の多くは不等沈下して大きく損傷しました。淀川左岸堤防は約2kmにわたって崩壊し，最も大きいところでは堤防が3mも陥没し，天端の波除けのパラペットも倒れました。その結果，水面より8.1m高かった堤防が3.5mの高さにまで落ち込みました。仮に地震で津波が発生し，崩壊した堤防から水が溢れだしていたと想定すれば，JR大阪駅を含む大阪市北区の西半分と，福島区，此花区の全域が浸水するという

また写真4・4(図4・20)は，淀川区十三付近の淀川右岸堤防の北側に発生した亀裂で，この亀裂により堤防北面には上下に最大30cmのズレが生じています。そして堤防北側周辺でも液状化被害が多く見られました。この場所は埋立地ではなく，自然地層で占められますが，ただ旧中津川の河道にあたり緩い土砂が堆積しています。しかも，現在の河道からは旧河道ぞいに水が浸透しやすいらしく，液状化・流動化を起こしやすい条件を備えていたようです。谷埋め盛土やため池跡地と同様に，旧河道についても液状化・流動化が起きないよう十分な配慮が必要でしょう。

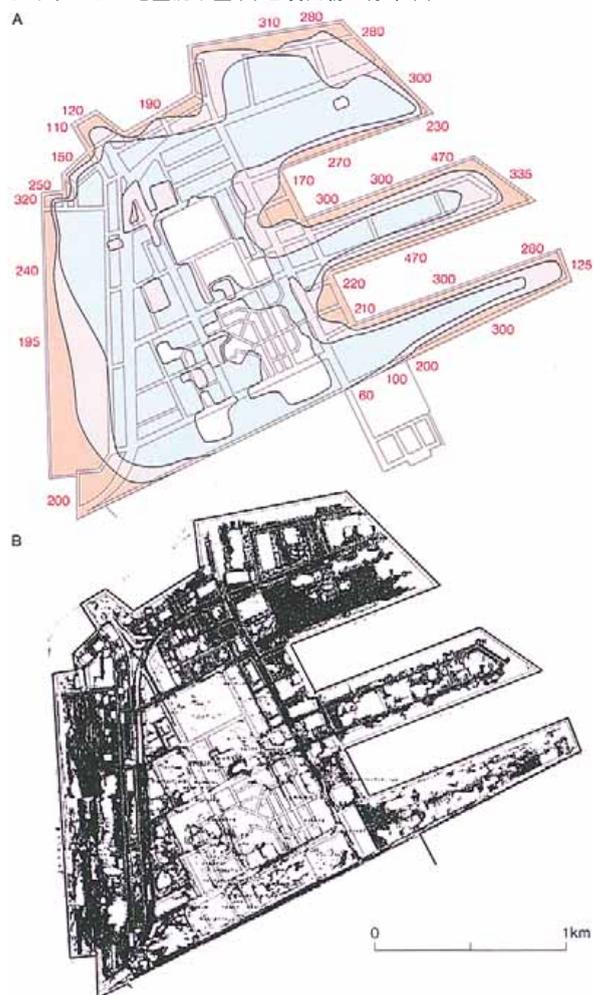
図5・2-地震直後の構造物の抜け上がりから推定したポートアイランドの地盤沈下量(A)と噴出物の分布(B)

期埋立地境界部にある旧護岸内側でみられた噴礫現象で、ここでは、泥水と一緒に最大径50cmにも達する巨礫が噴出しています。また、すぐ南側の第2期埋立地の神戸シテイエアターミナル駐車場でも、地下水と一緒に巨礫が噴出しました。このような噴礫現象は今回の直下型地震で初めて経験するもので、これについては後ほど改めて触れます。

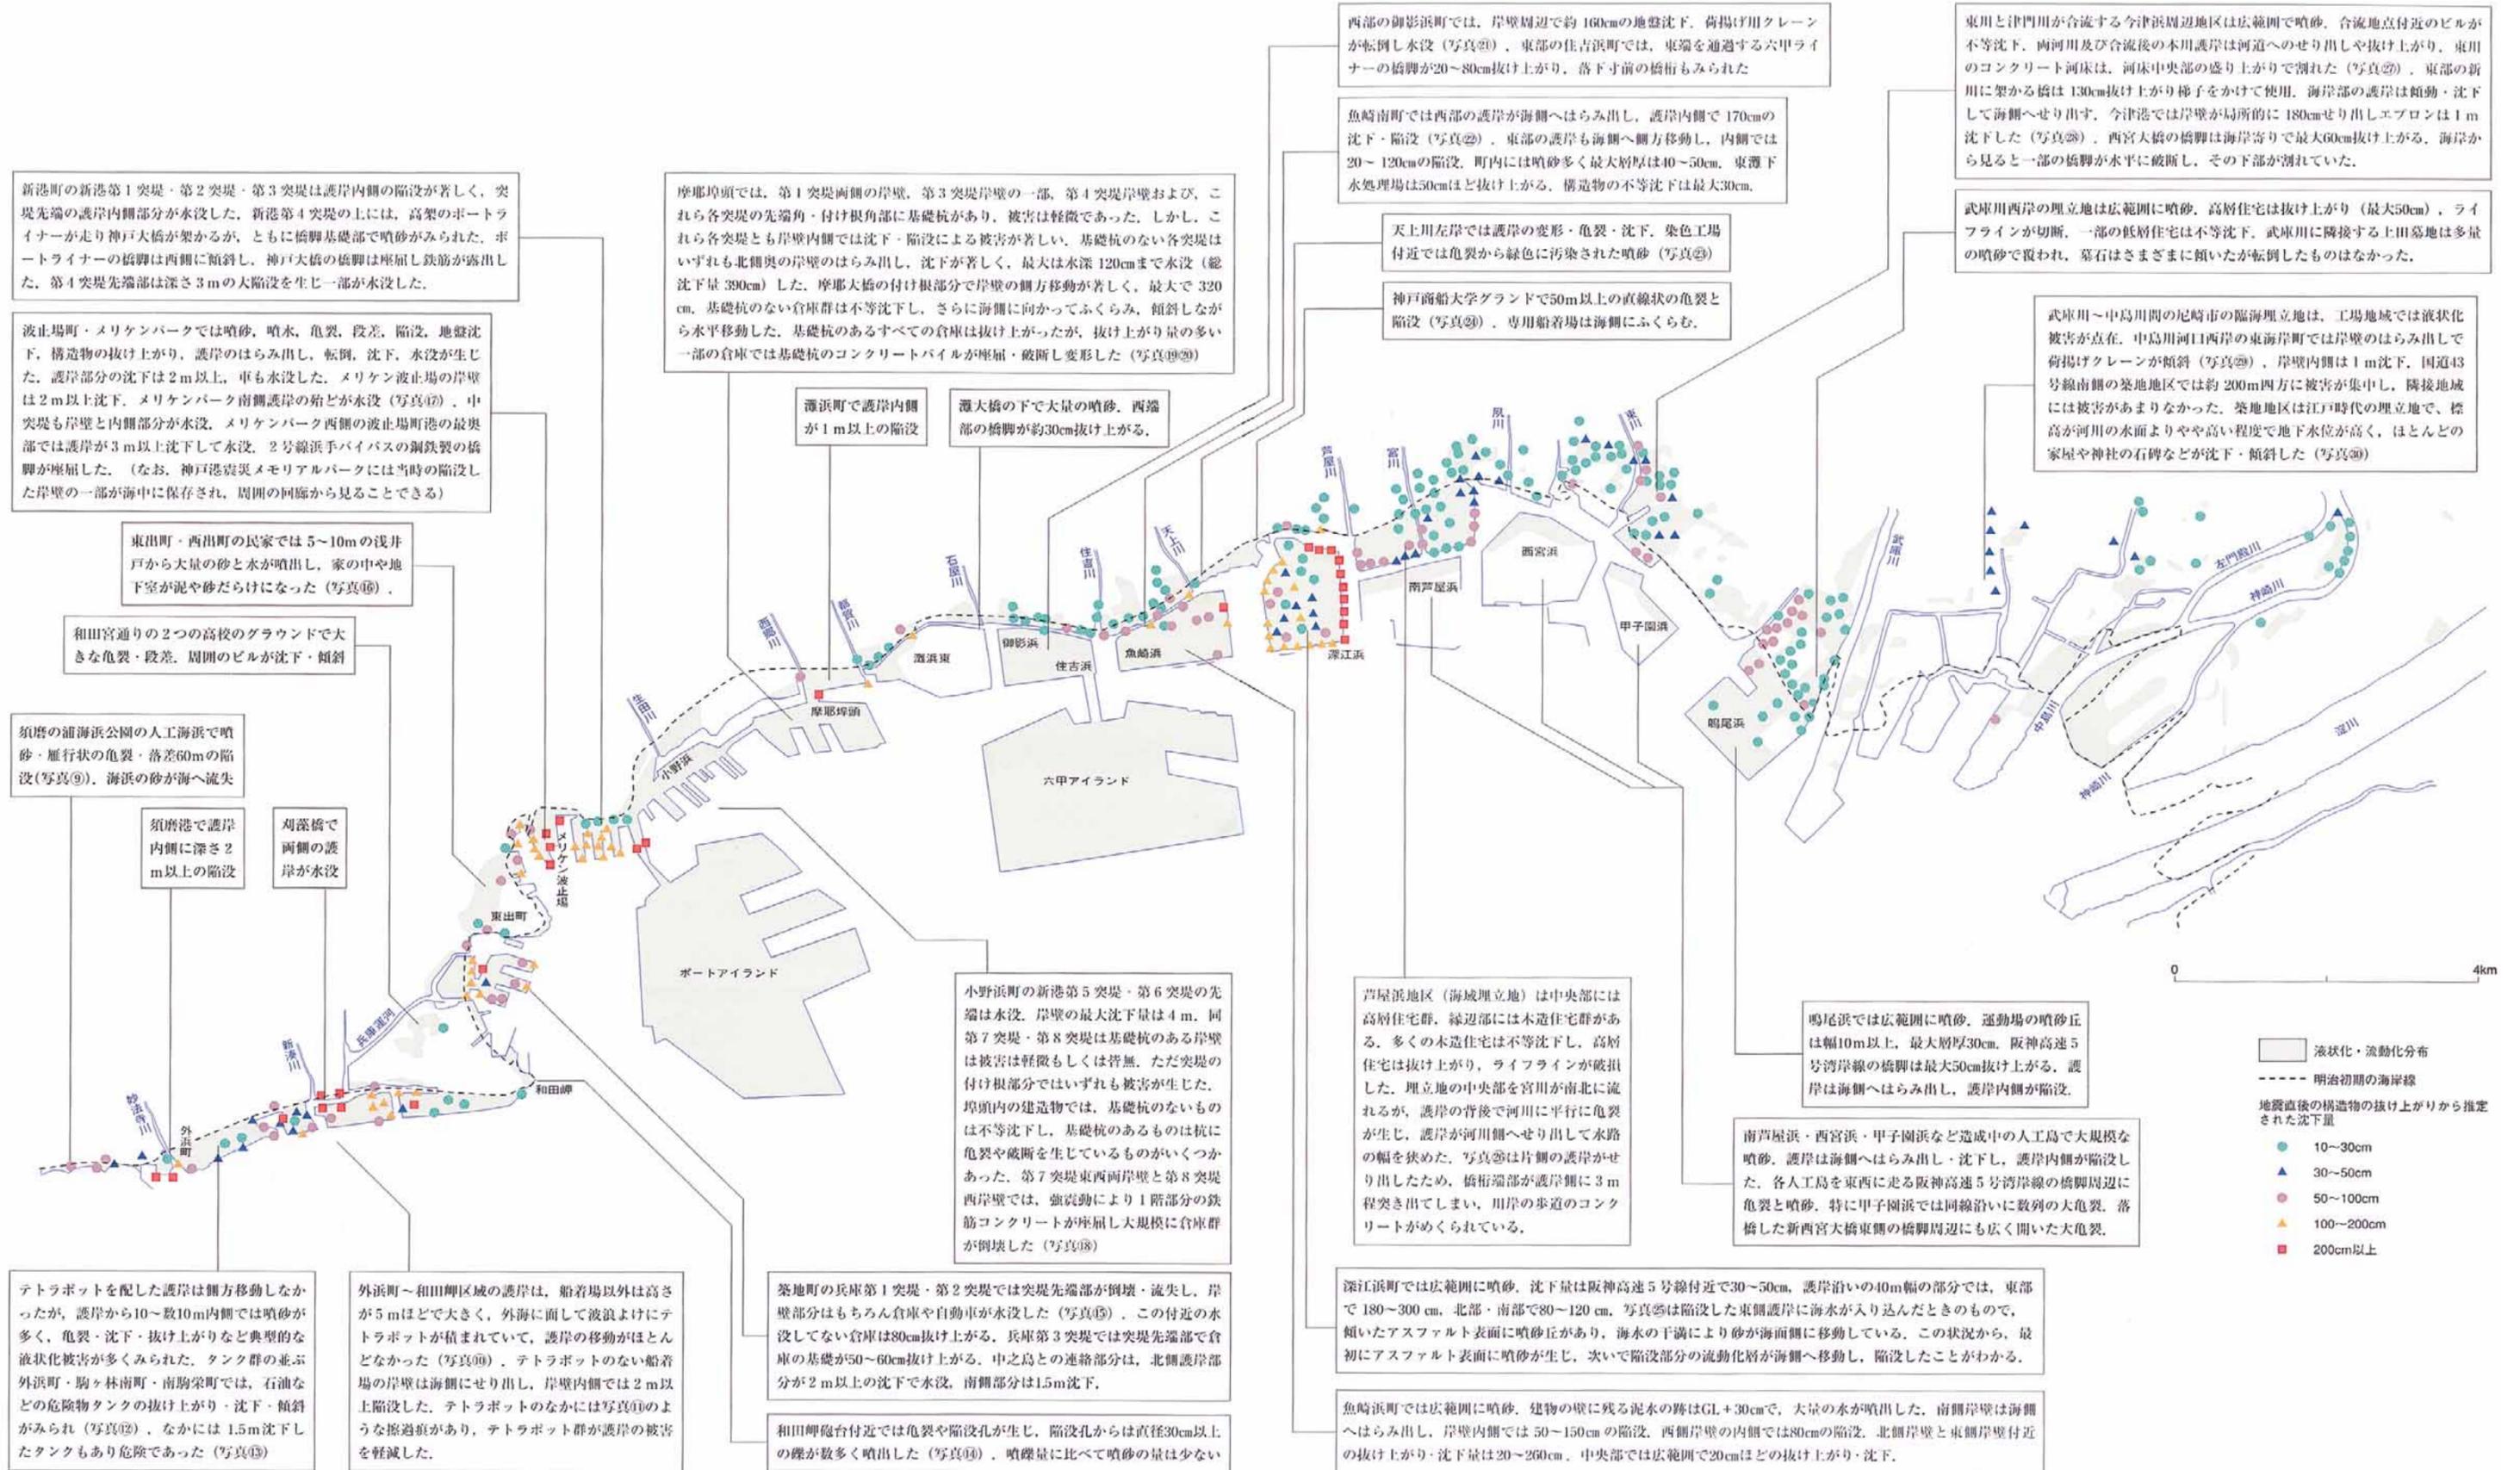
図5-7-写真でみる神戸・阪神間湾岸埋立地の液状化・流動化被害 〈千葉県地質環境研究室〉

図5・7を見ていただければわかるように、この地域の埋立地でも、ほとんどの岸壁・護岸が海側へはらみ出し、傾き・沈下しました。とくに神戸港での破壊はひどく、突堤の先端部が海中に水没するものも多くみられました。しかし例外もありまして、摩耶埠頭の第1突堤西側岸壁は被害をほとんど受けていません。この岸壁は、古くにつくられたもので重力式のケーソン岸壁ではなく、セル式鋼管岸壁で基礎杭が海底下に打ち込まれています。それで海側へ移動しなかったわけです。ただし岸壁の内側部分は、ほかの岸壁と同様に液状化・流動化によって陥没・沈下しました。もう一つは、須磨区東端の外浜町から和田岬にかけての護岸です。この護岸は、外海に面しているため陸側の地表からの高さが約5mもある大きなもので、海側には波浪よけのテトラポット群が積まれています(写真⑩)。そのため海側へ移動しなかったのです。しかしテトラポットには、破壊されたものや擦過痕のついたものがあり(写真⑪)、護岸の移動に激しく抵抗した様子が伺えます(46ページへ)。

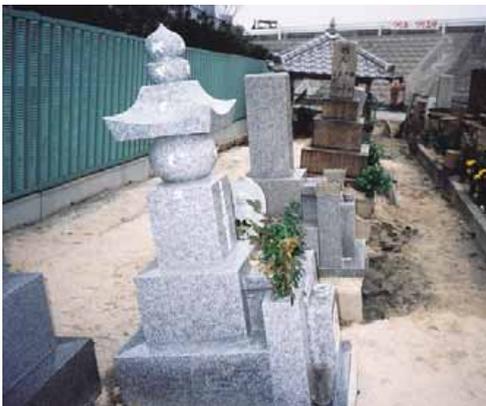
写真5-2-液状化・流動化が起きた墓地

多くの墓石は転倒寸前で立っている(西宮市上田墓地)
(写真5・2・5・3: 千葉県地質環境研究室)

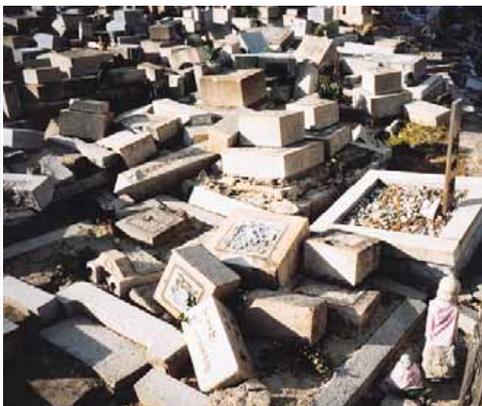
写真5-3-芦屋断層上の墓地

99%以上の墓石が転倒している(東灘区森北町5丁目)

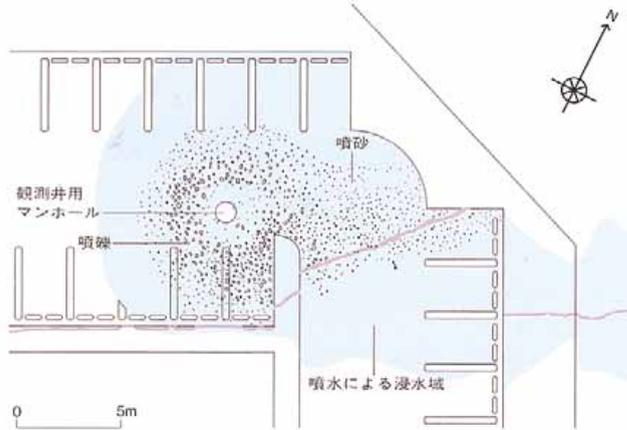
図5-20-観測井用マンホールを中心に円環状に分布する人頭大の巨礫および礫・砂・水の噴出状況

こうして、直下型地震の大きなエネルギーを吸収し異常に高圧化した流体は、護岸の強さが限界に達したとき、周囲の岸壁をことごとく破壊します。また、護岸近くに圧力伝達の可能な小さな流体通路があれば、その通路めがけて高圧の流体が集中し、爆発的なジェット水流となって地表に噴出するでしょう。そのさい、地震のエネルギーを溜め込み、護岸付近の高い圧力からすれば、重さ63kgのマンホールの蓋を吹き飛ばしたり、巨礫と一緒に噴出したりすることは、いとも容易のように思われます。

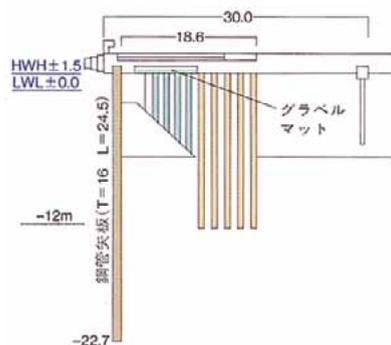
図6-1 釧路港西港地区第1埠頭南岸壁(-12m)岸壁bの液状化対策工

岸壁bの液状化対策後の断面は、図6・1のようになっています。この岸壁は鋼管矢板でつくられ、背後にはグラベルドレーンおよびサンドコンパクションが施されています。被害は、背後地に一部クラックが発見された程度で、被害無しといえる状態です。

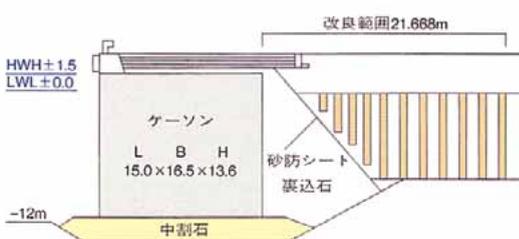
図6-2 釧路港西港地区第3埠頭南岸壁西側(-12m)岸壁dの液状化対策工

岸壁dはケーソン岸壁で、液状化対策後の断面は図6・2のとおりで、岸壁背後にサンドコンパクションが施されています。被害は、岸壁が10cmほど海側に出たほか、エプロンと背後地の境界で20～30cm程の段差ができ、ケーソン背後のエプロンに沈下・亀裂および下部に空洞ができました。

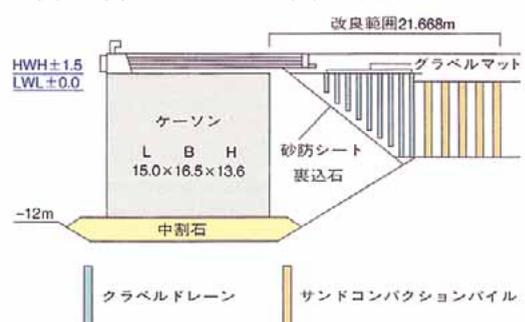
図6-3 釧路港西港地区第3埠頭西岸壁(-12m)岸壁e南側の液状化対策工 <図6-1~6-3: 松永ほか, 1993による>

岸壁eもケーソン岸壁で、図6・3が液状化対策後の断面図です。岸壁背後にはグラベルドレーンおよびサンドコンパクションが施されています。被害は、岸壁dとほぼ同様で、ケーソン背後の裏込め部分から対策工施工位置までの間で被害がでています。

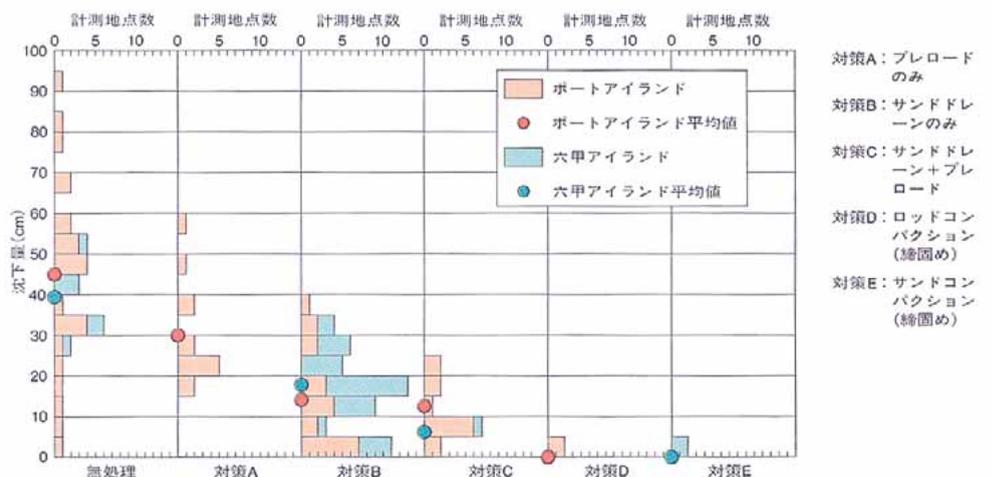
図6・4—ポートアイランド及び六甲アイランドでの液状化対策工と沈下量の関係 <石原ほか，1995>

阪神淡路大震災に伴うポートアイランドおよび六甲アイランドでの液状化地盤沈下量と液状化対策工との関係については、石原先生ほかによって図6・4のようにまとめられています(注2)。この図で、ロッドコンパクションパイは振動による締め固め効果が大きくなるようロッドに特殊な加工を施した工法。沈下量は、周辺の杭基礎のある建物は沈下なしと仮定して推定された相対的沈下量です。
