圧送管路調査機器CSカメラ「スネークくん」

株式会社クボタ

【技術の概要】

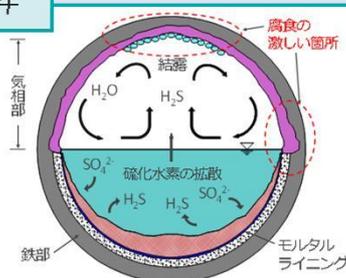
圧送管路の硫酸腐食の条件

下水圧送管路内の硫酸腐食は、下記の3つの条件が重なったときに発生します。

- ①管路内に気相部が存在
- ②新鮮な空気の出入りがある
- ③耐食性に乏しい管材を使用

圧送管路内の腐食のメカニズムを踏まえ、腐食の発生が危惧される箇所を抽出します。

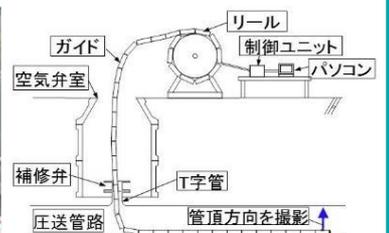
視覚調査

空気弁からCSカメラ「スネークくん」を挿入して硫酸腐食の視覚調査を行い、管内の腐食状況を直接確認します。管内面の腐食状況(劣化度)は3段階に分けて診断・評価を行います。

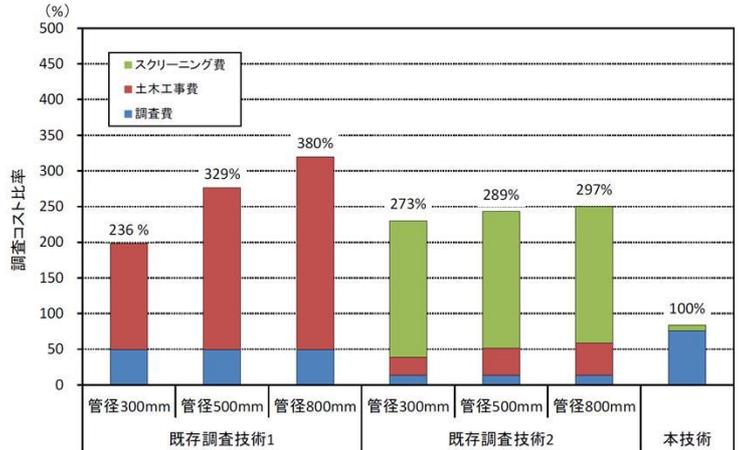
1調査当りのコスト比較※3

コスト比較の結果、本調査技術のコストは既存調査技術(管径300mm、500mm、800mm)に対して、約1/2~1/4と大幅なコスト削減効果※があり、調査費用を抑えることが可能です。

本調査技術: 机上スクリーニングおよび硫酸腐食調査
 既存調査技術1: 調査用立坑築造による超音波による外面からの調査
 既存調査技術2: 調査用立坑築造による超音波による外面からの調査
 (圧送管路内空気だまり箇所を検出する技術を併用)
