## クボタダクティル鉄管製水管橋

## ダクティル鉄管製水管橋が災害に耐えた事例をご紹介します。

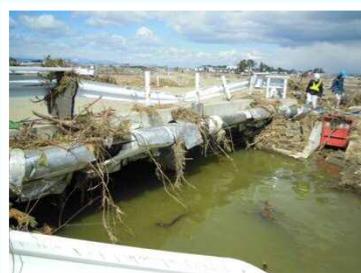
しかしながら、当該現場においては、水管橋にダクティル鉄管のNS形継手(呼び径350)を使用されており、被害を免れています。外面の保温材は損傷していましたが、管本体はほぼ無傷で、通水機能を保持していました。これにより、

津波にも耐えた橋梁添架管

津波に対しても耐震管が有効なことが示されたといえます。
