## クボタGX形フランジレスT字管・補修弁

今回はそんなお悩みを解決するGX形フランジレスT字管・補修弁をご紹介します。

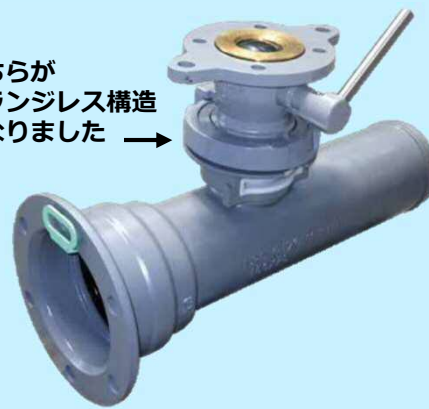
こちらが  
フランジレス構造  
となりました →

多くの事業者様よりT字管部のフランジレス化の要望をいただいていた。そこで弊社は研究を重ね、**T字管と補修弁の継手部のフランジレス化**を実現しました。フランジレス構造にしたことで地震時に想定される高圧条件下や横荷重負荷時に**高い止水性が期待**できます。また、補修弁の不断水工事では掘削を要する大規模な工事が必要ですが、本製品ではT字管に設けた作業弁用開口部を利用して、**補修弁の不断水交換を容易に行う**ことができます。

フランジレスのため地震時の横荷重に対して高い止水性が期待できます。

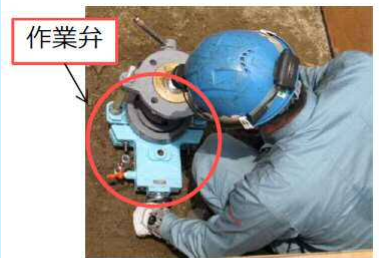
接合作業は工具不要で簡単！  
同様に交換手順も簡単です！

作業弁用開口部から  
作業弁を取り付けることで、  
不断水交換を行うことが可能

補修弁の交換作業は、**不断水かつ掘削不要**で実施できます。
